## **Záznam o reštaurovaní zbierkového predmetu č 2026/027**

### **Klasicistická ťahová kachľová pec v barokovom paláci hradu Ľubovňa**

**Názov zbierkového predmetu:** Klasicistická ťahová kachľová pec v barokovom paláci hradu Ľubovňa

**Evidenčné číslo:** 3741, prírastkové číslo 1970/0512

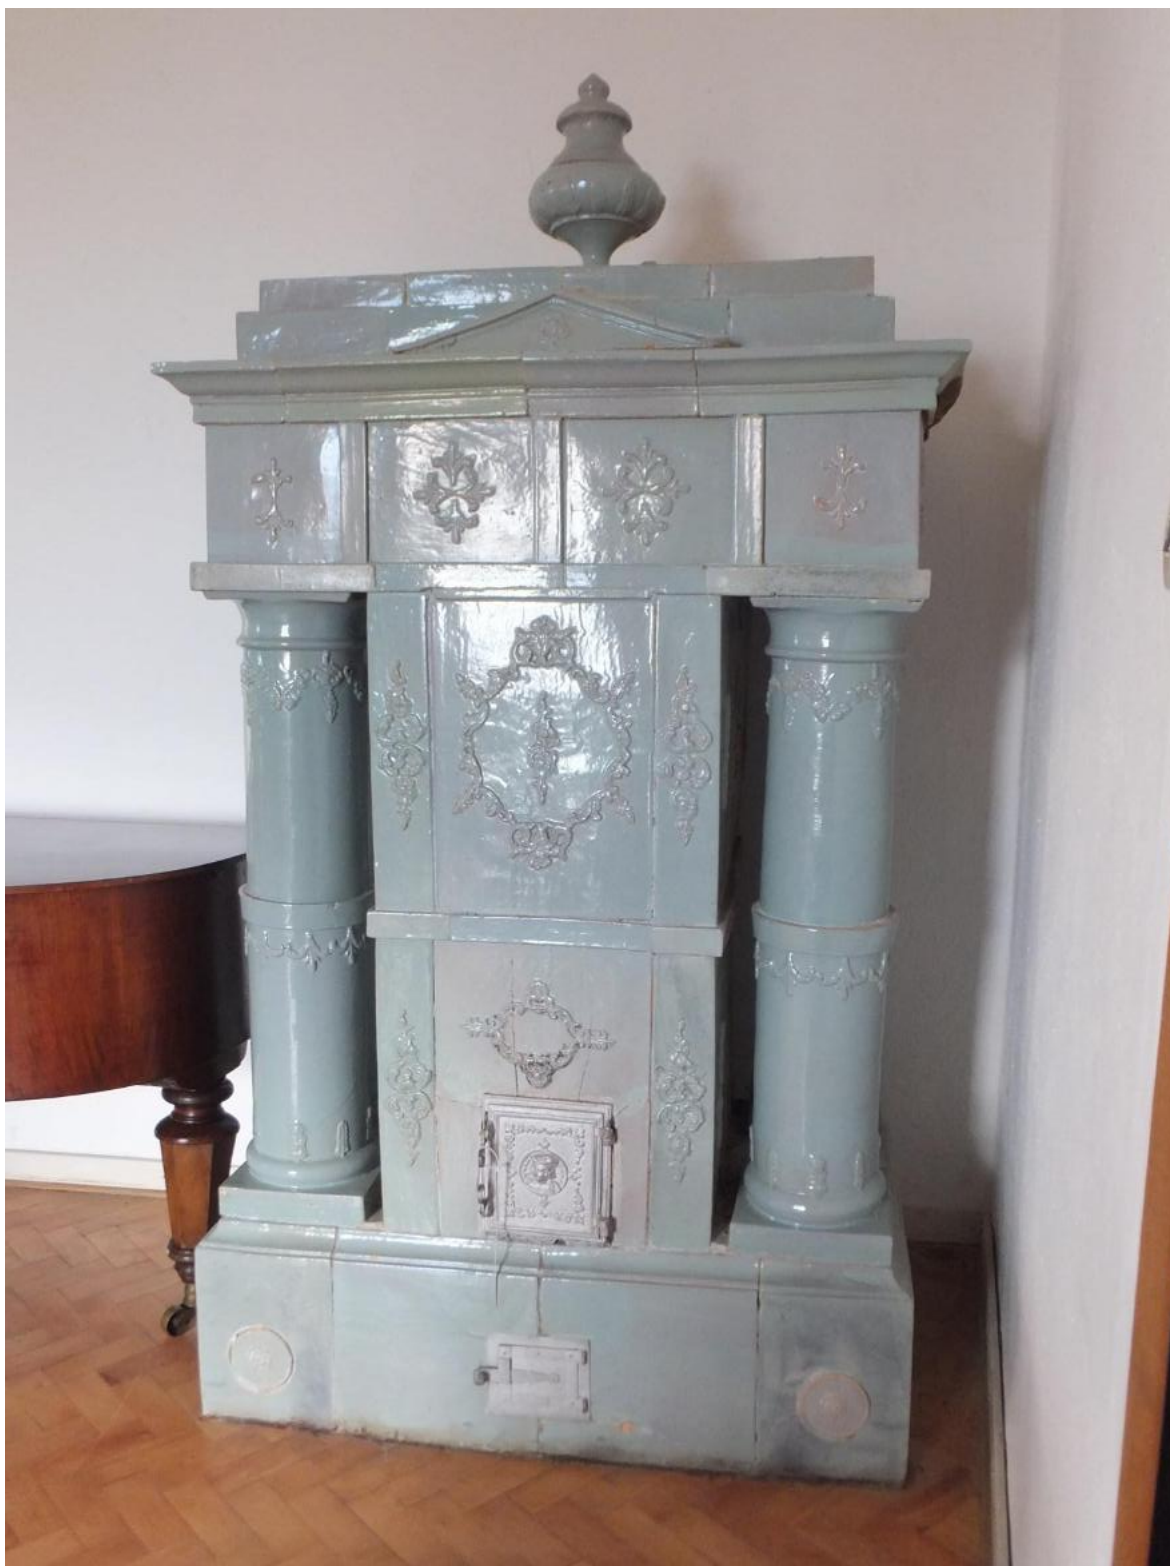
1. Pohľad na klasicistickú ťahovú pec pred rozoberaním – čelný pohľad

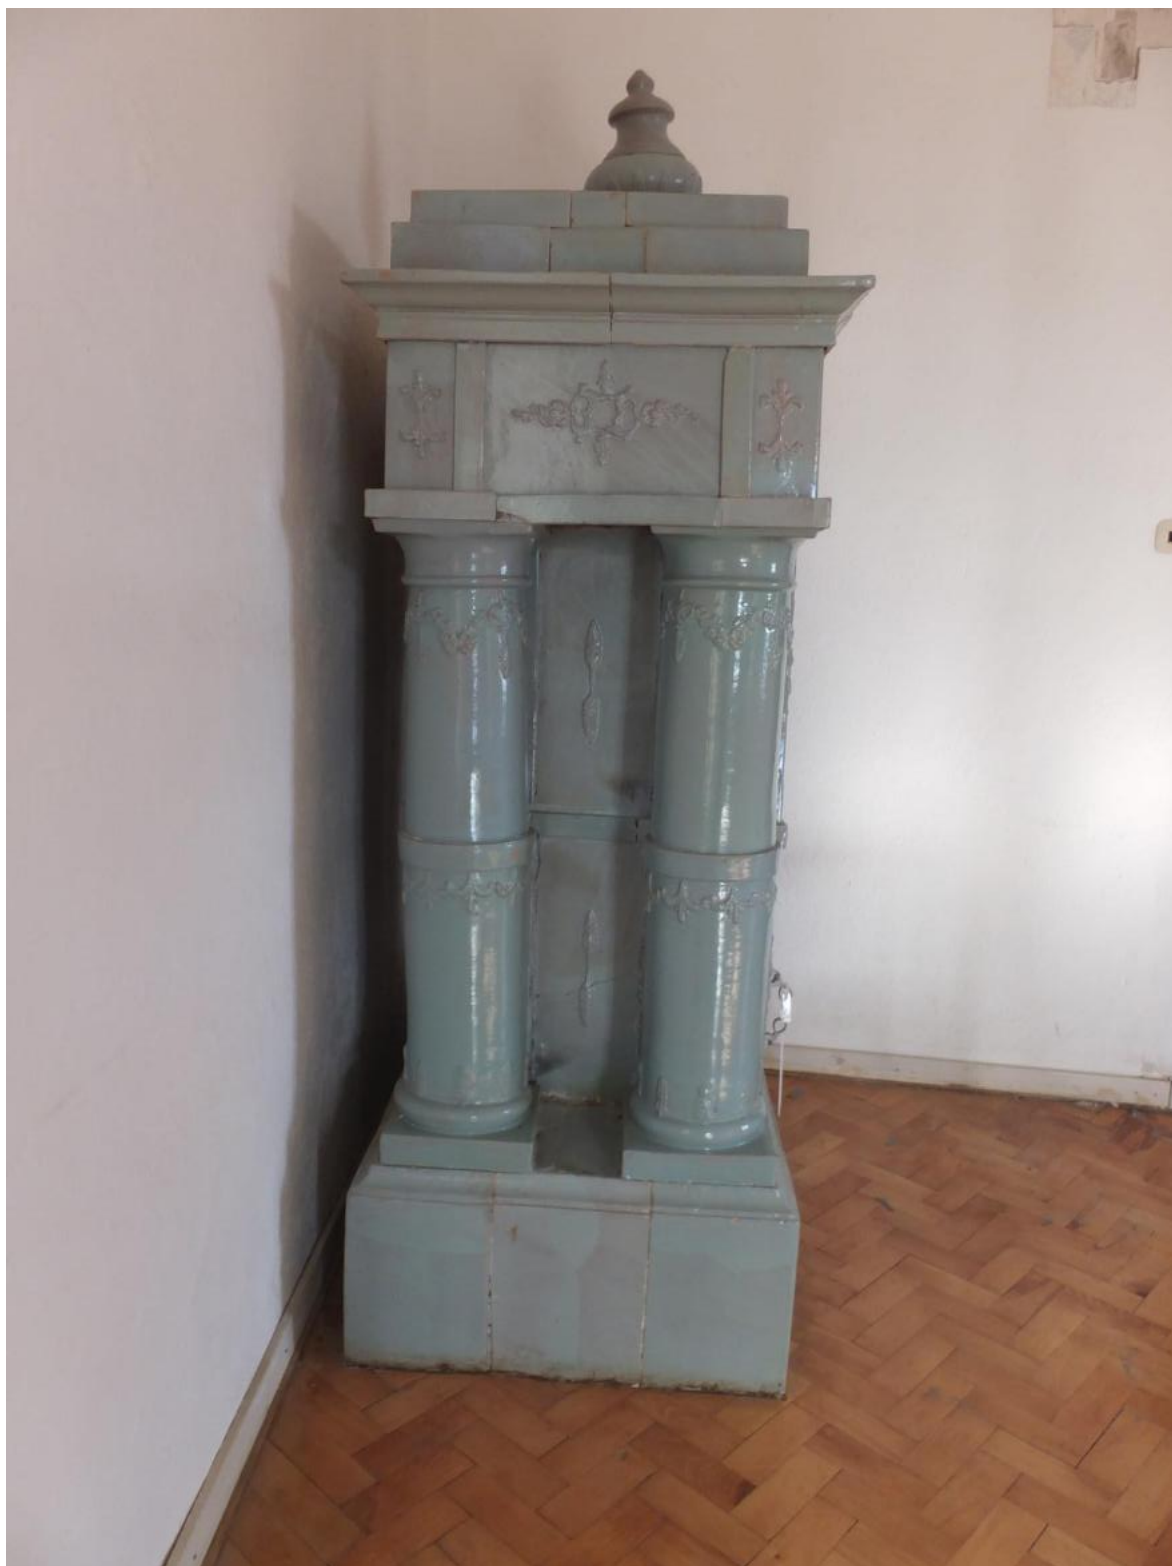
2. Pohľad na klasicistickú pec pred rozoberaním z ľavej strany

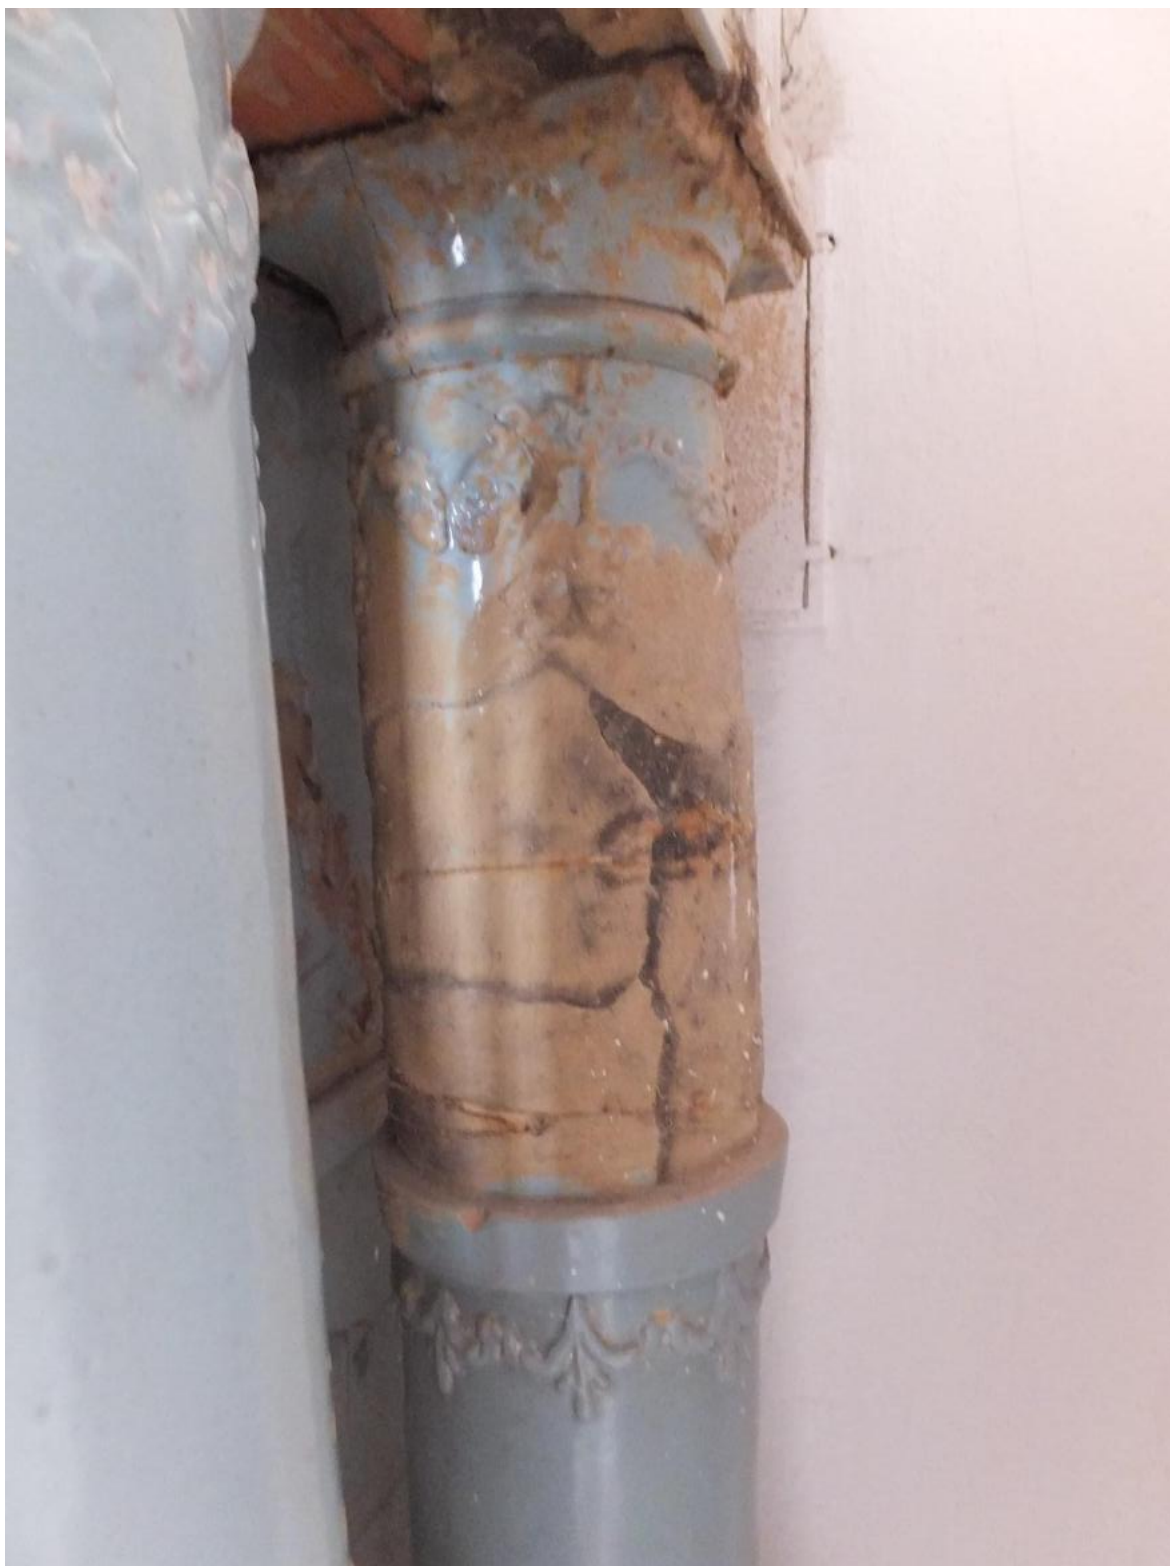
3. Pohľad na pec z pravej strany. Horná časť stĺpu je silne poškodená

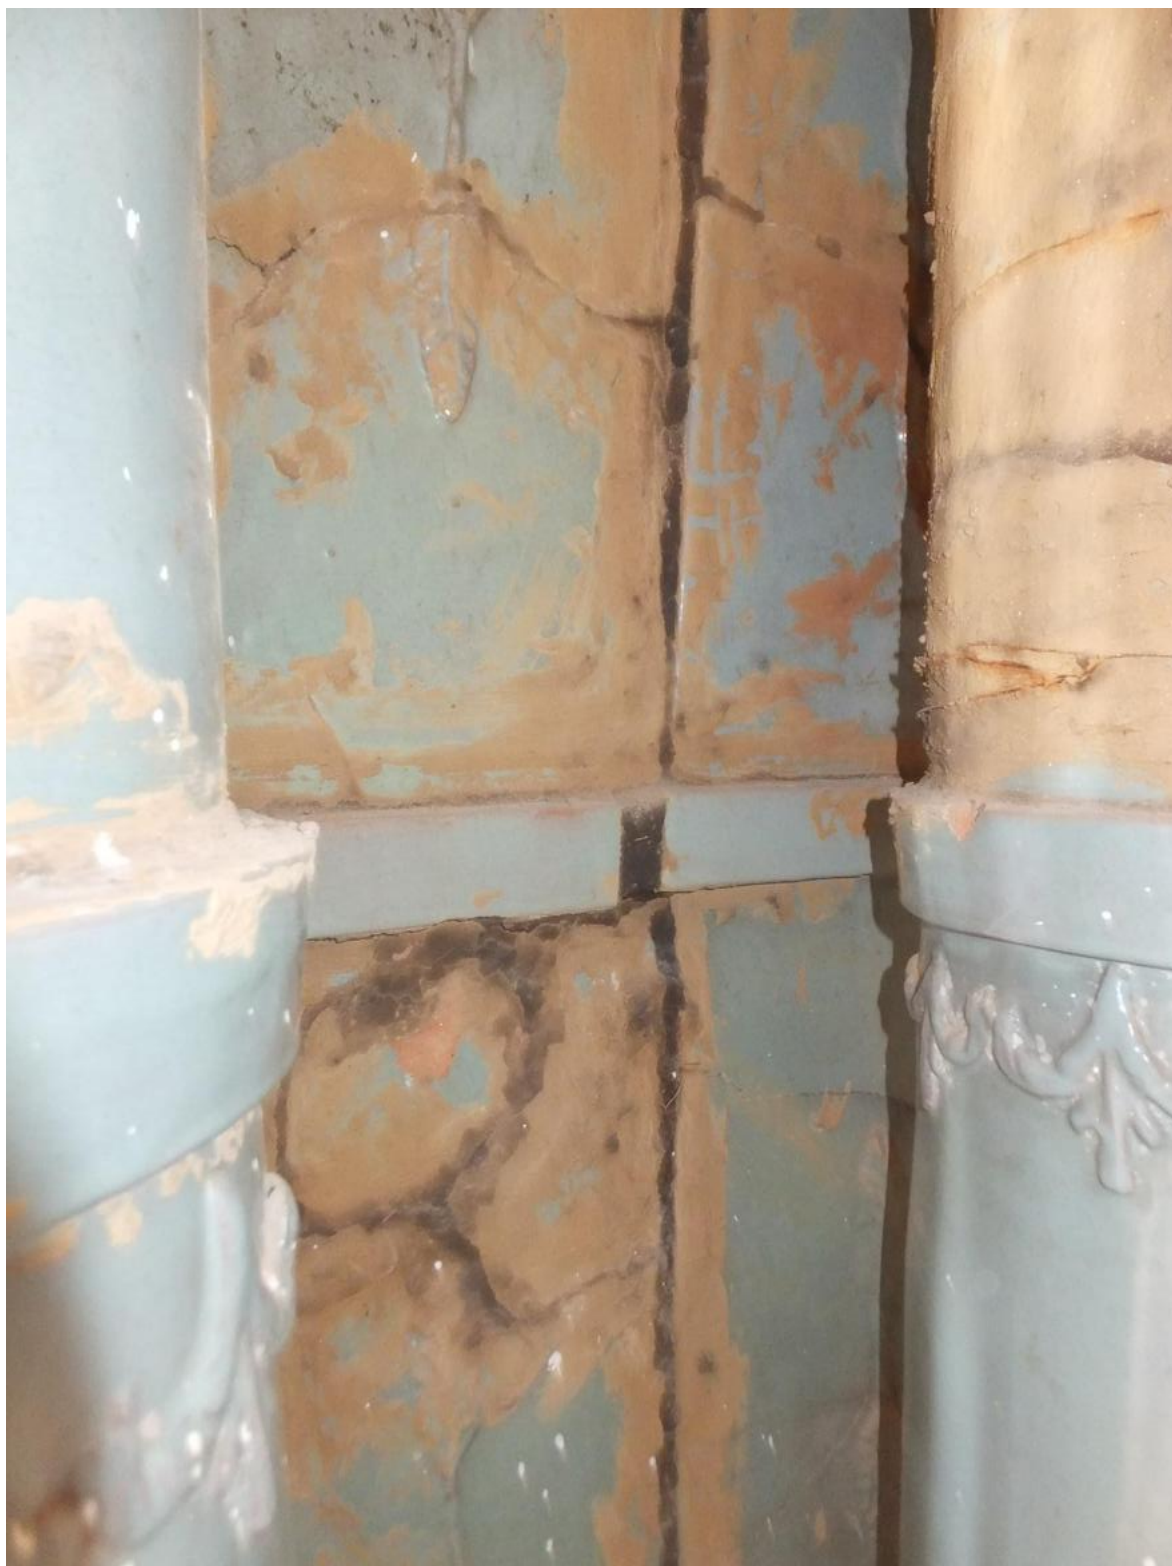
4. Detailný pohľad na pravú stranu pece, kachlice sú polámané a znečistené
5. Detail na ľavý bok počas rozoberania – stredová kachlica je zlomená
6. Detail na prednú stranu – kachlica s dierkami je polámaná na viacero častí

4. Detailný pohľad na pravú stranu pece

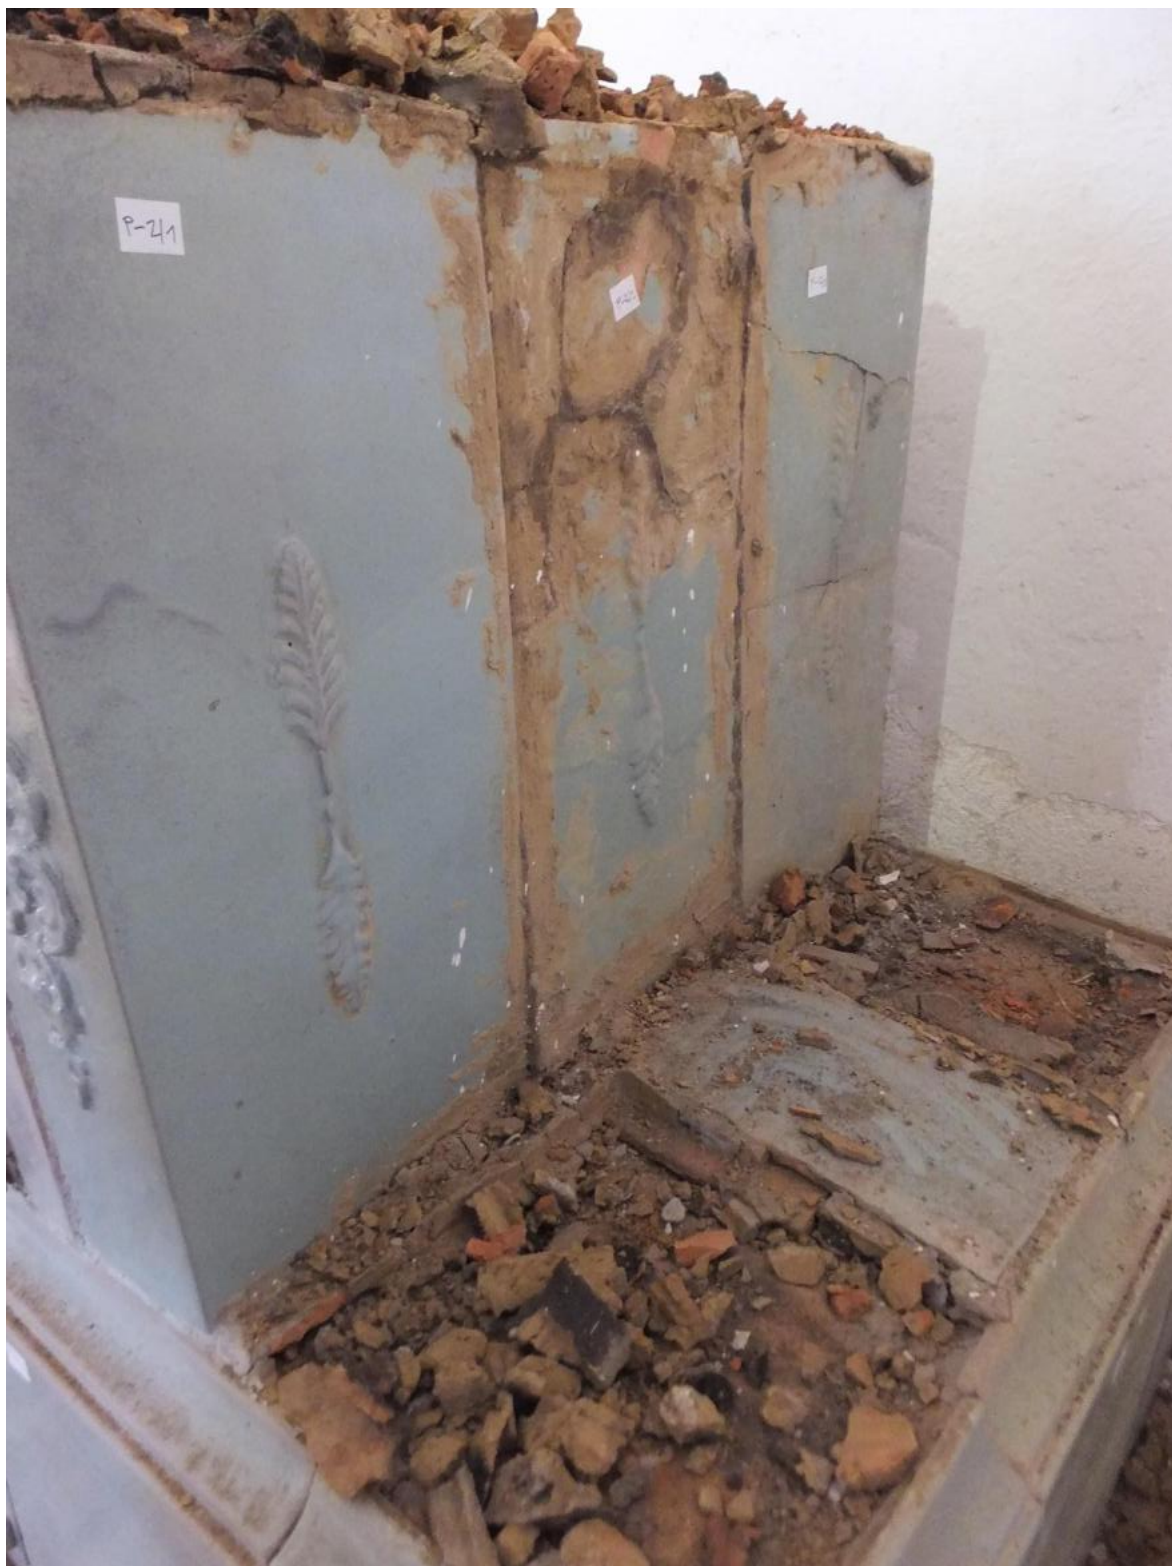
7. Detail na pravý bok pece počas rozoberania. Stredná aj zadná kachlica sú polámané na viacero častí

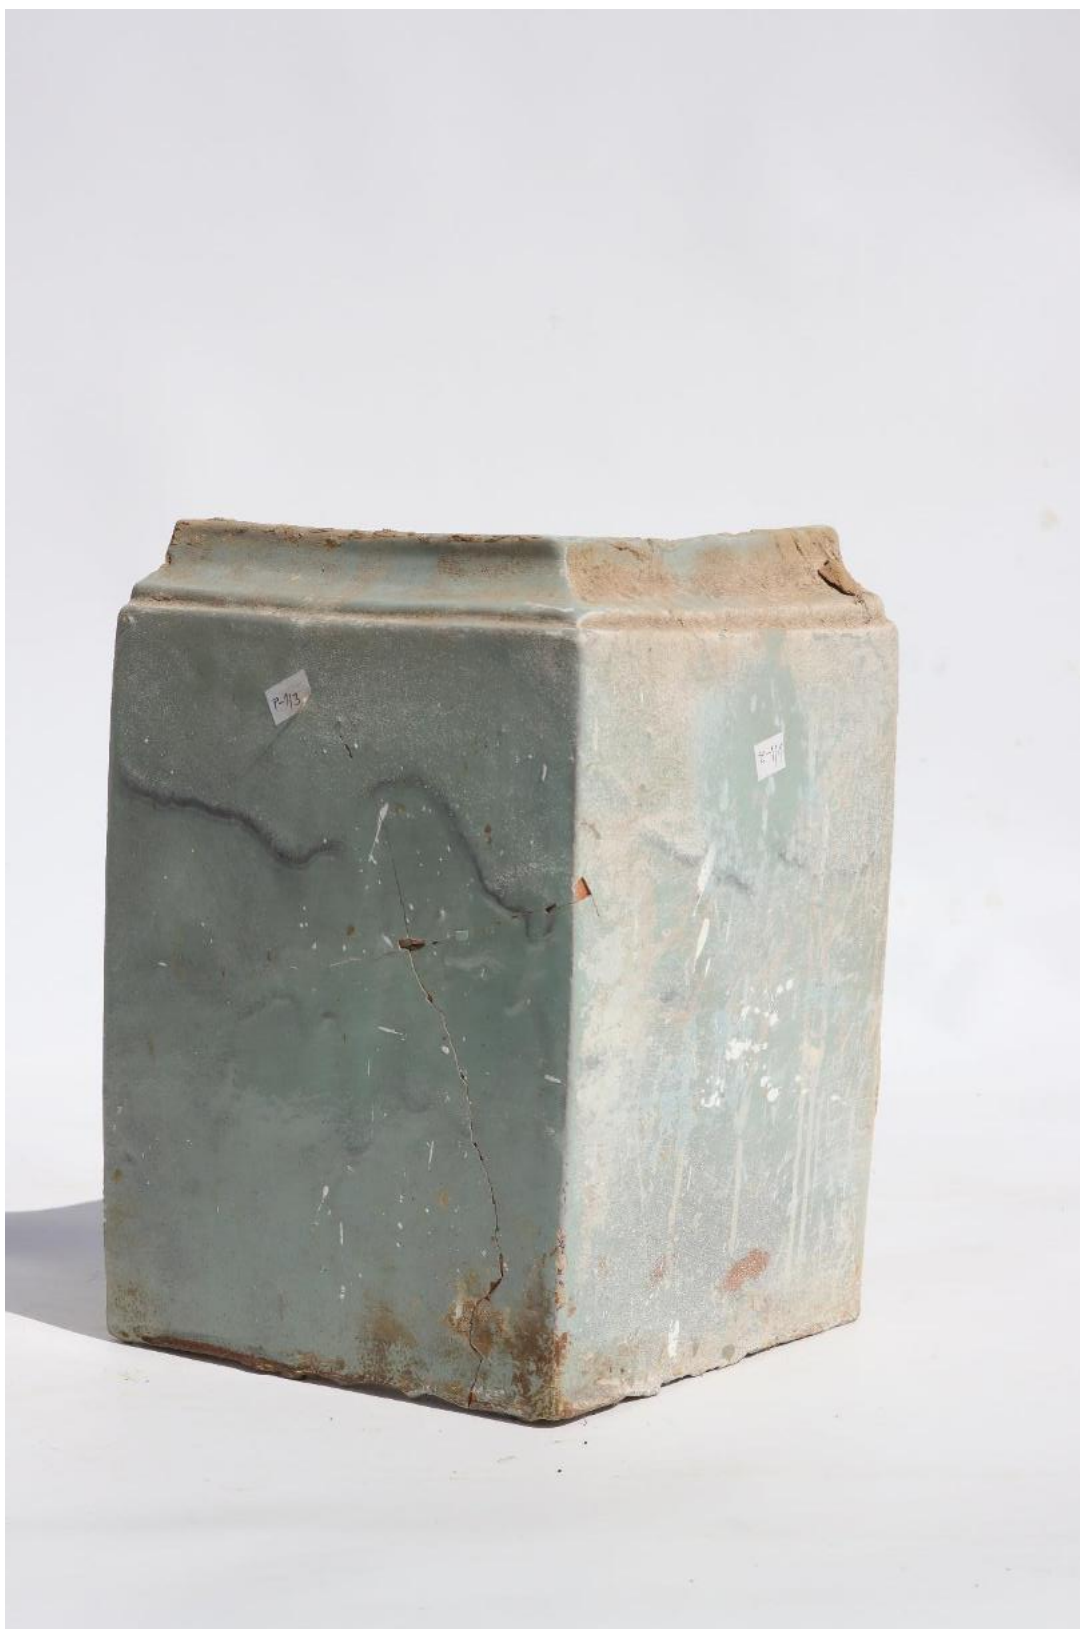
10. Soklová kachlica – je viditeľná prasklina a odlupovanie glazúry na lome

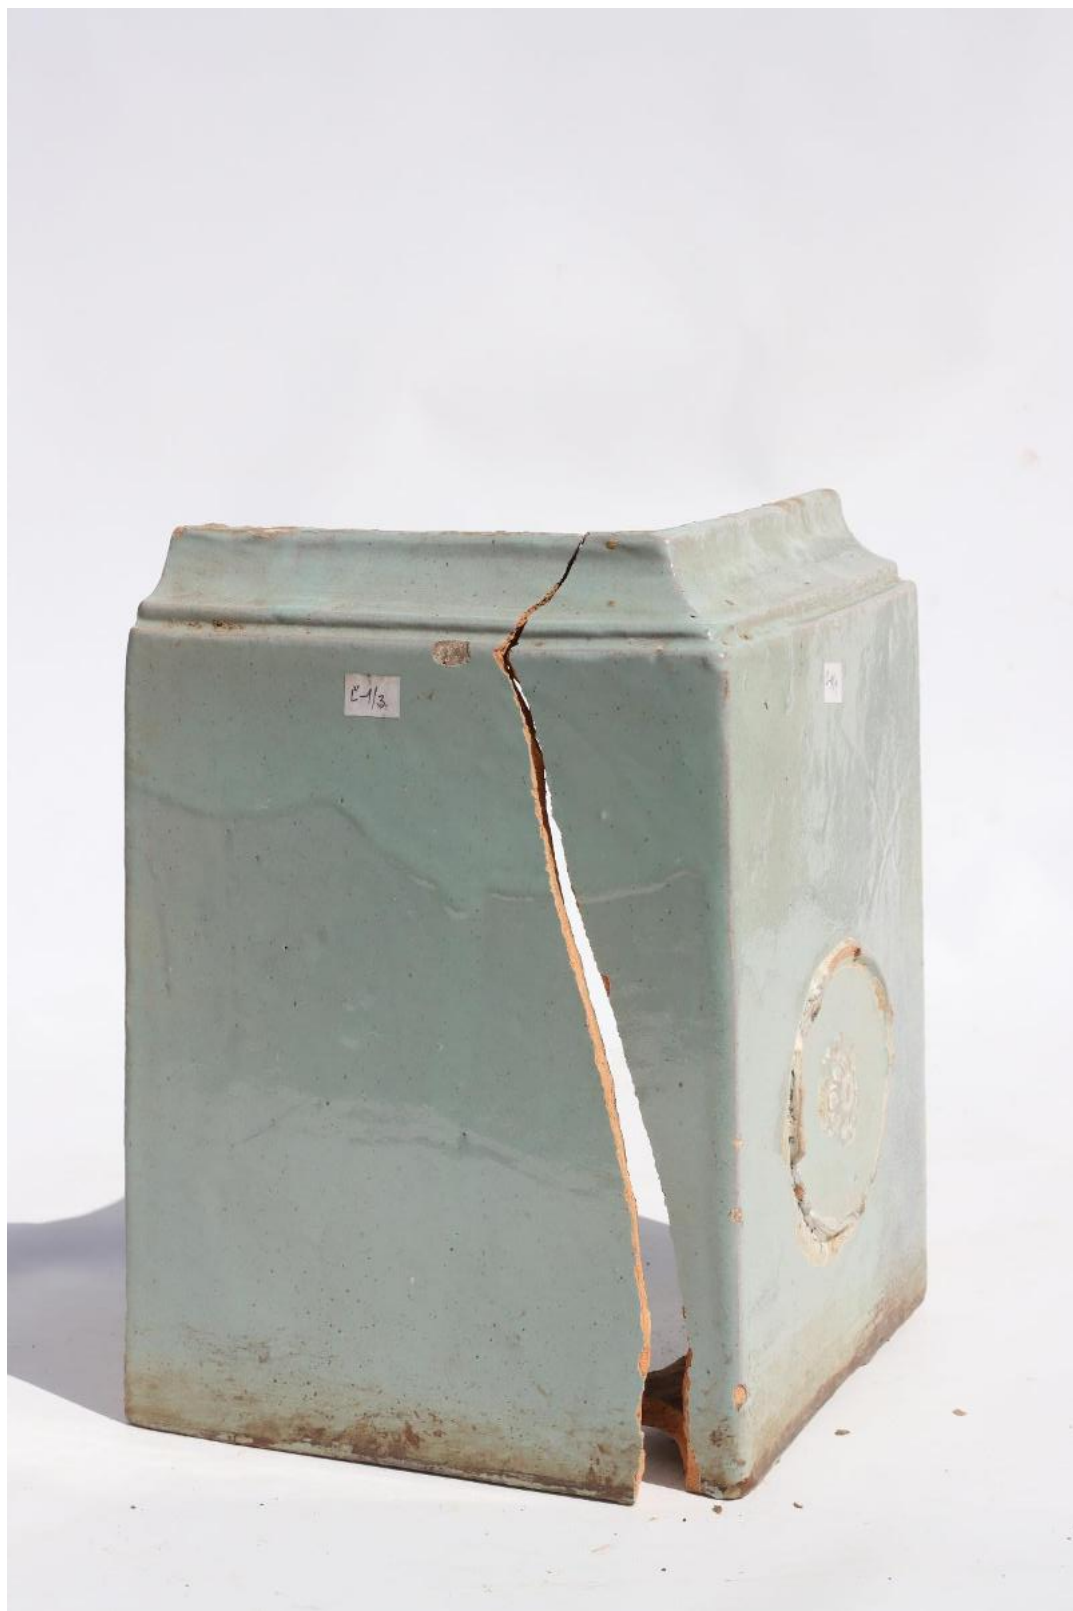
11. Soklová kachlica je zlomená na dve časti

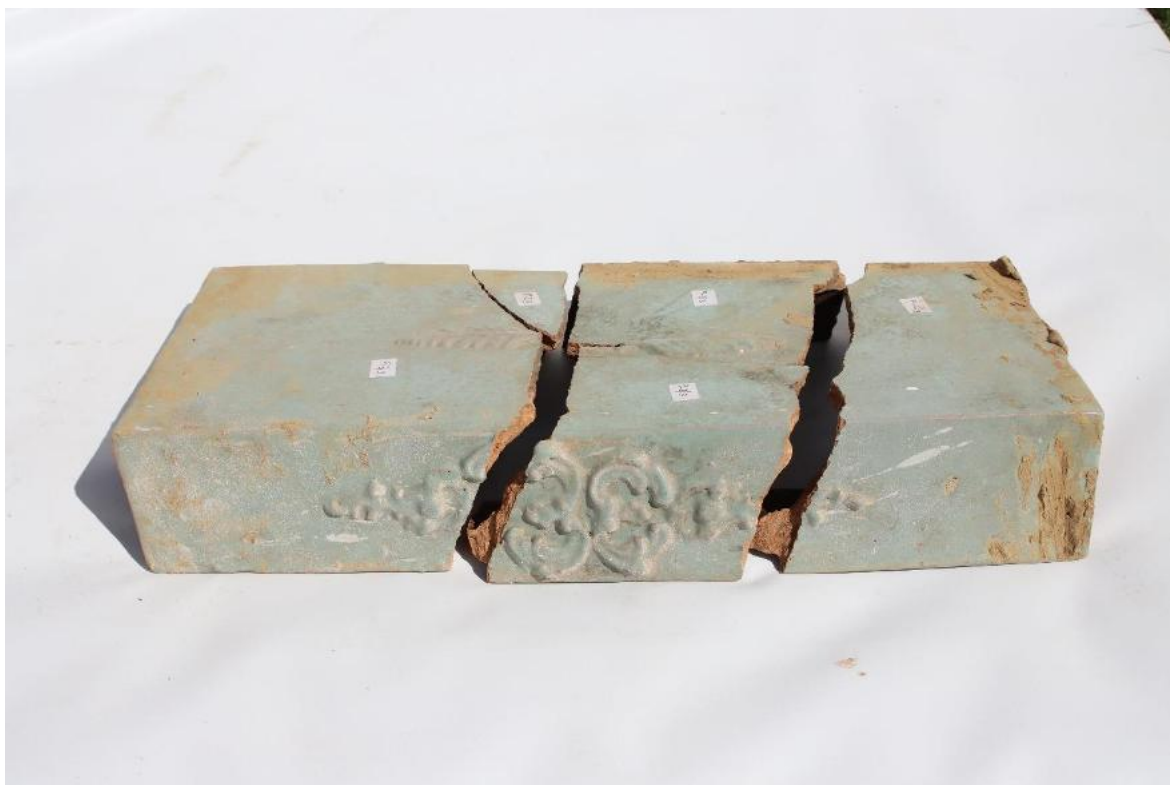
14. Zlomená rohová kachlica, výška 52,5cm

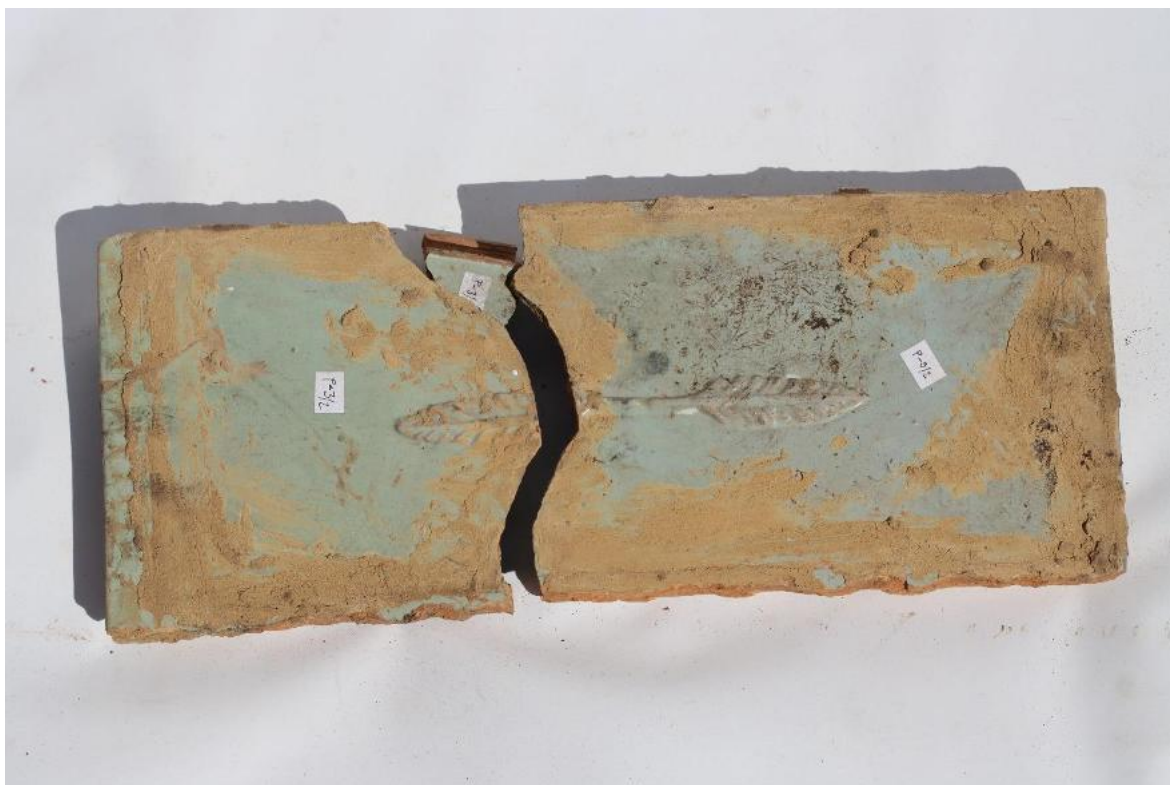
15. Zlomená kachlica z tela pece. Výška 52,5cm

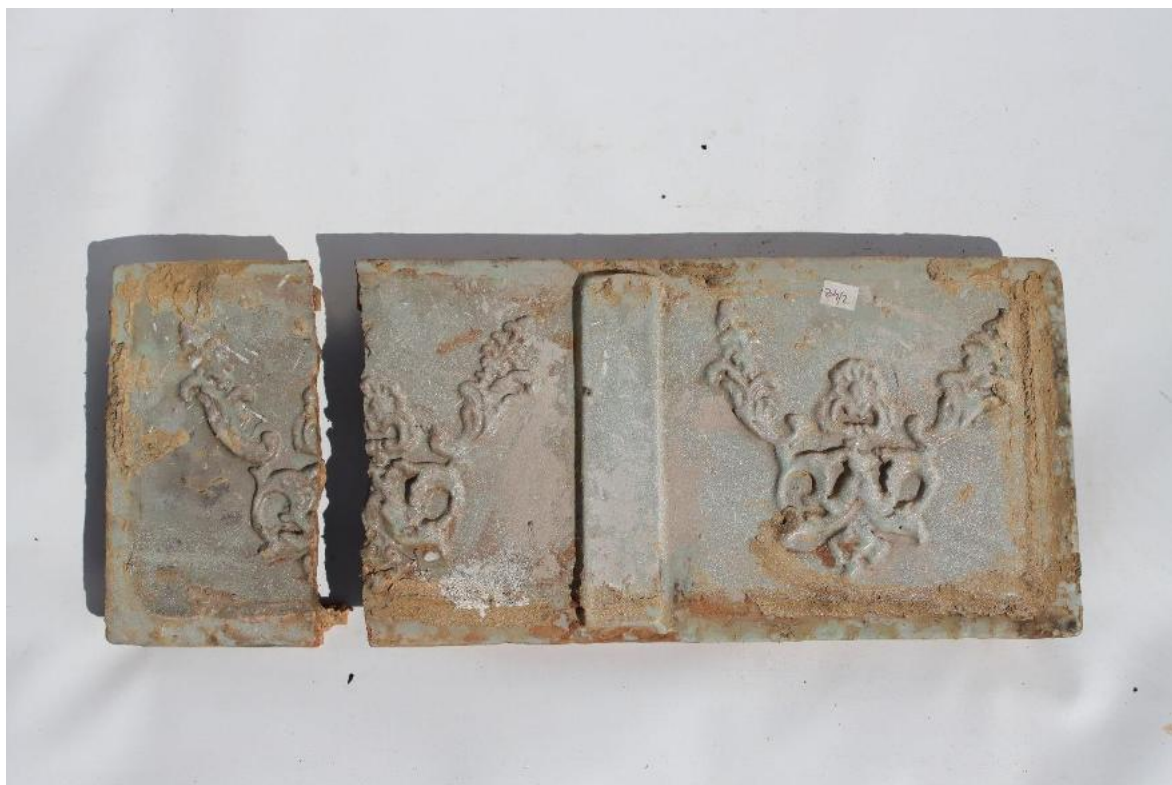
16. Zlomená kachlica z prekladovej časti pece

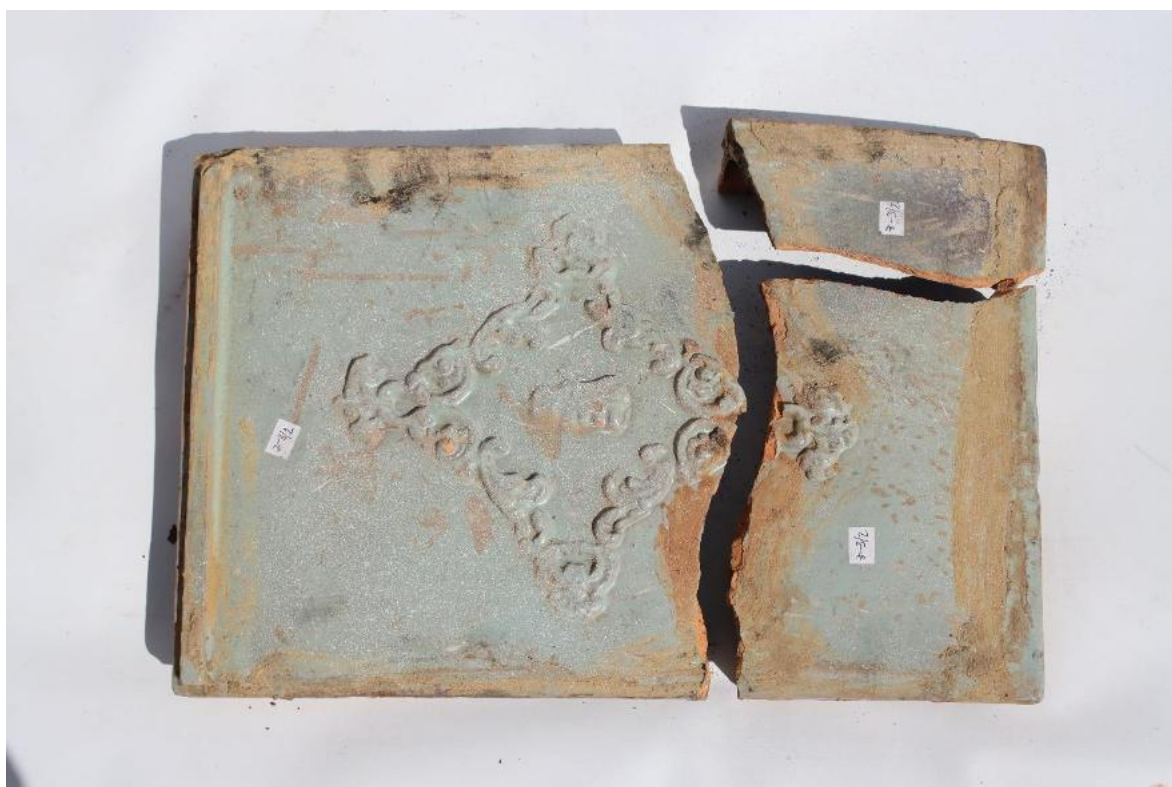
17. Zlomená kachlica z tela pece, výška 52,5cm

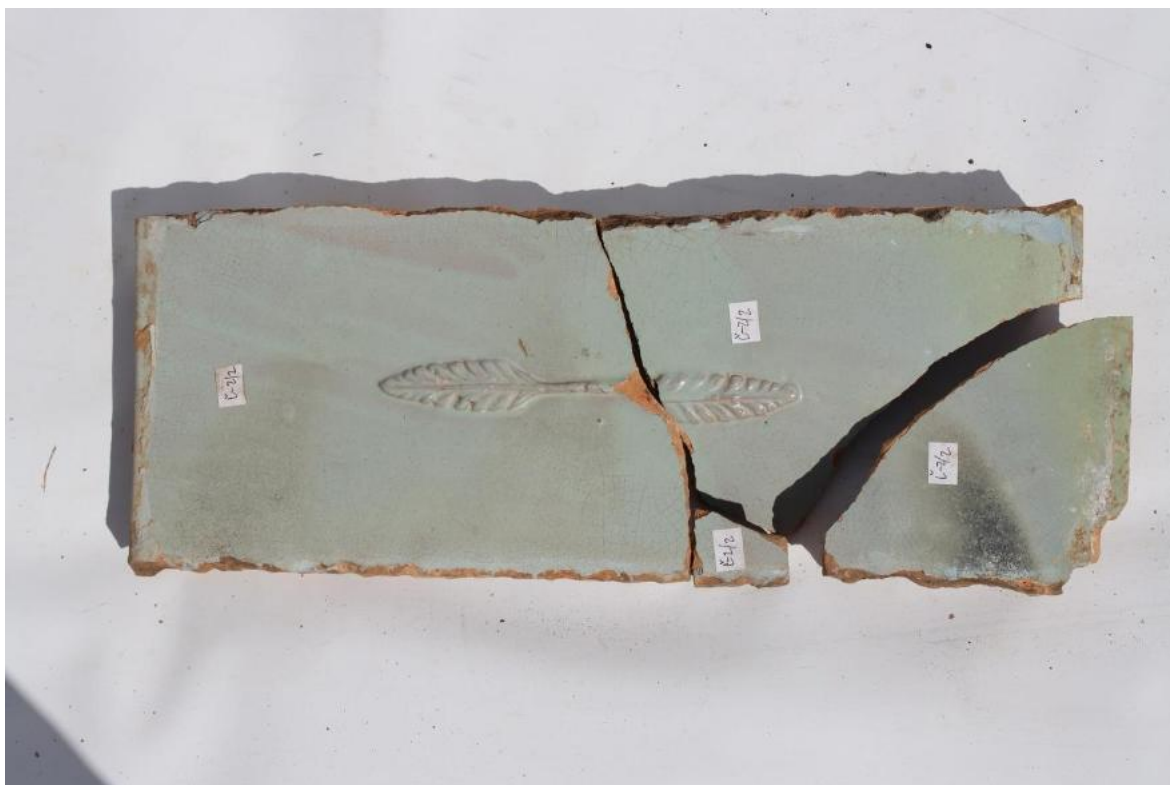
18. Zlomená kachlica z tela pece, výška 52,5cm

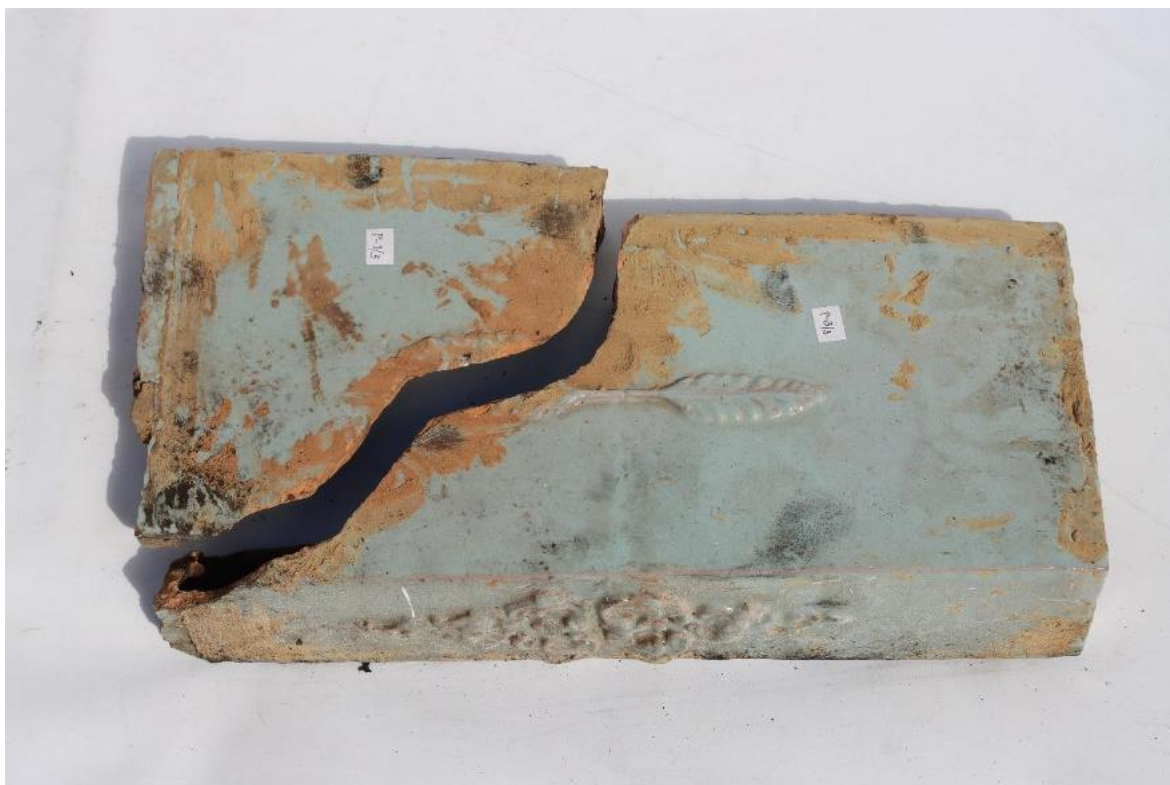
19. Zlomená rohová kachlica z tela pece

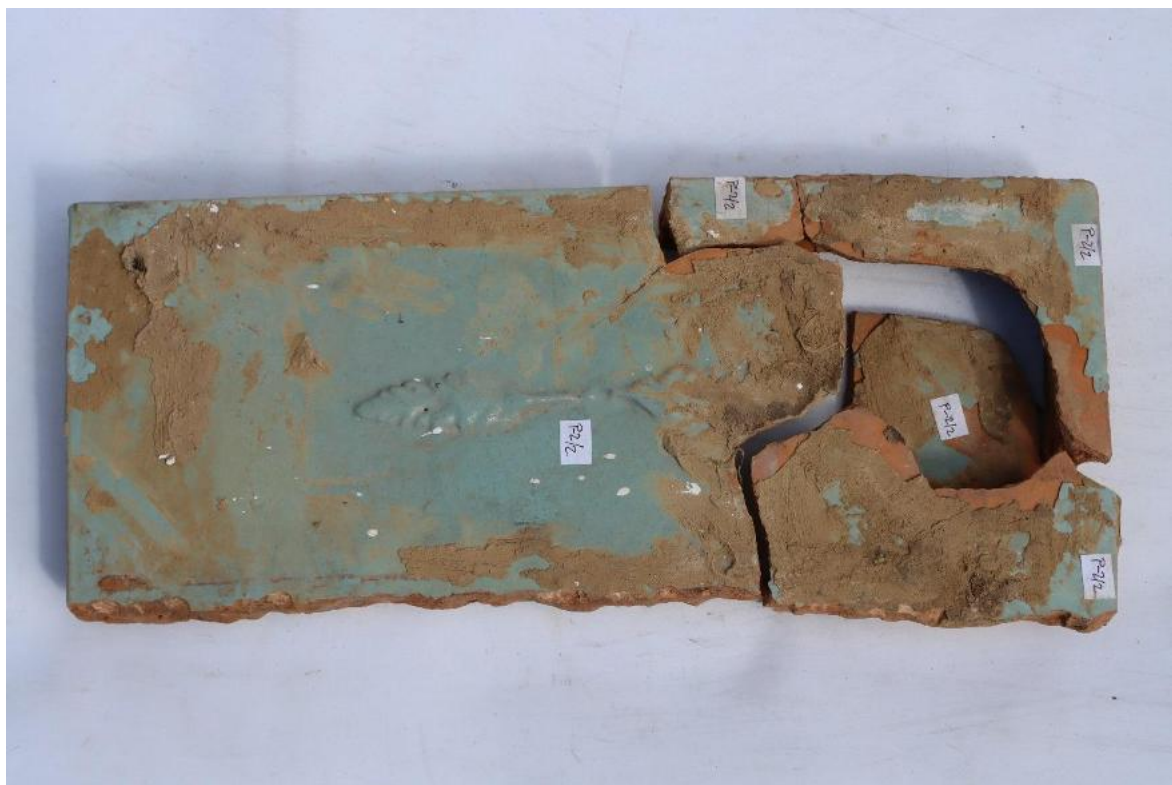
20. Polámaná kachlica – na lomoch dobre vidieť olupujúcu sa glazúru

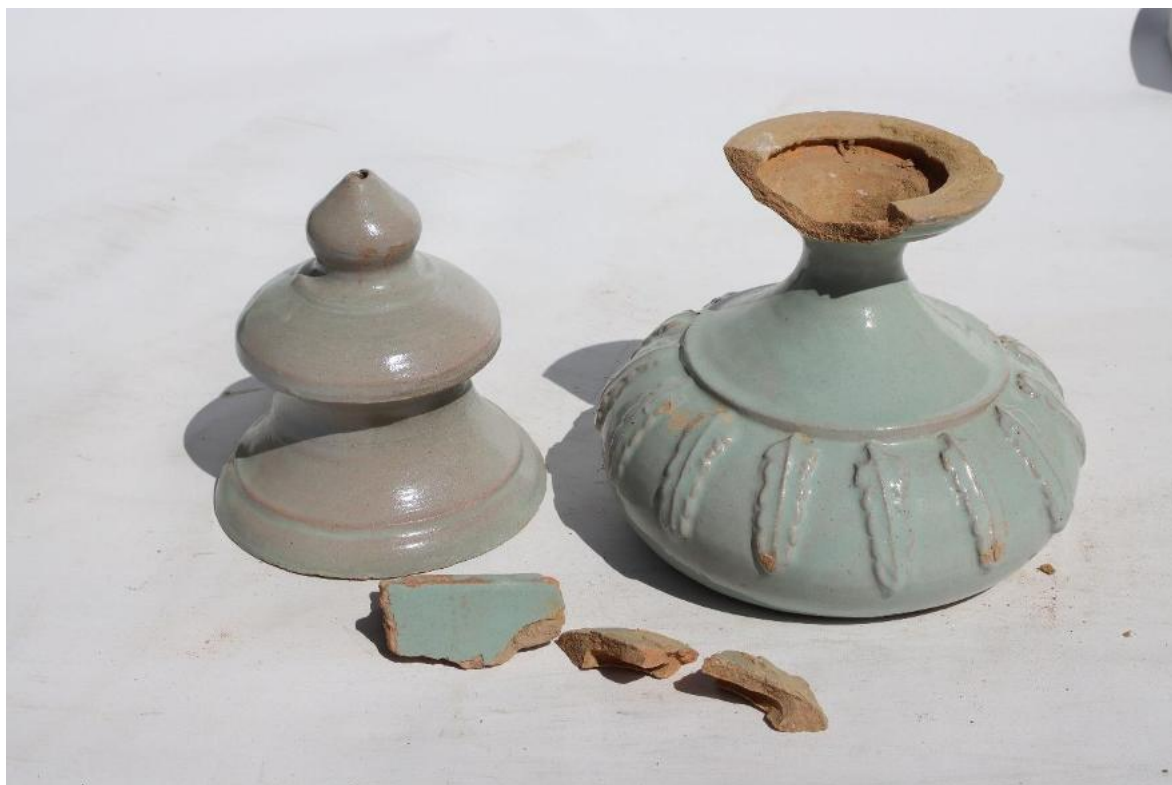
Podstavec vázy - polámaný

21. Pohľad na vázu z vrcholu pece. Spodná časť je polámaná

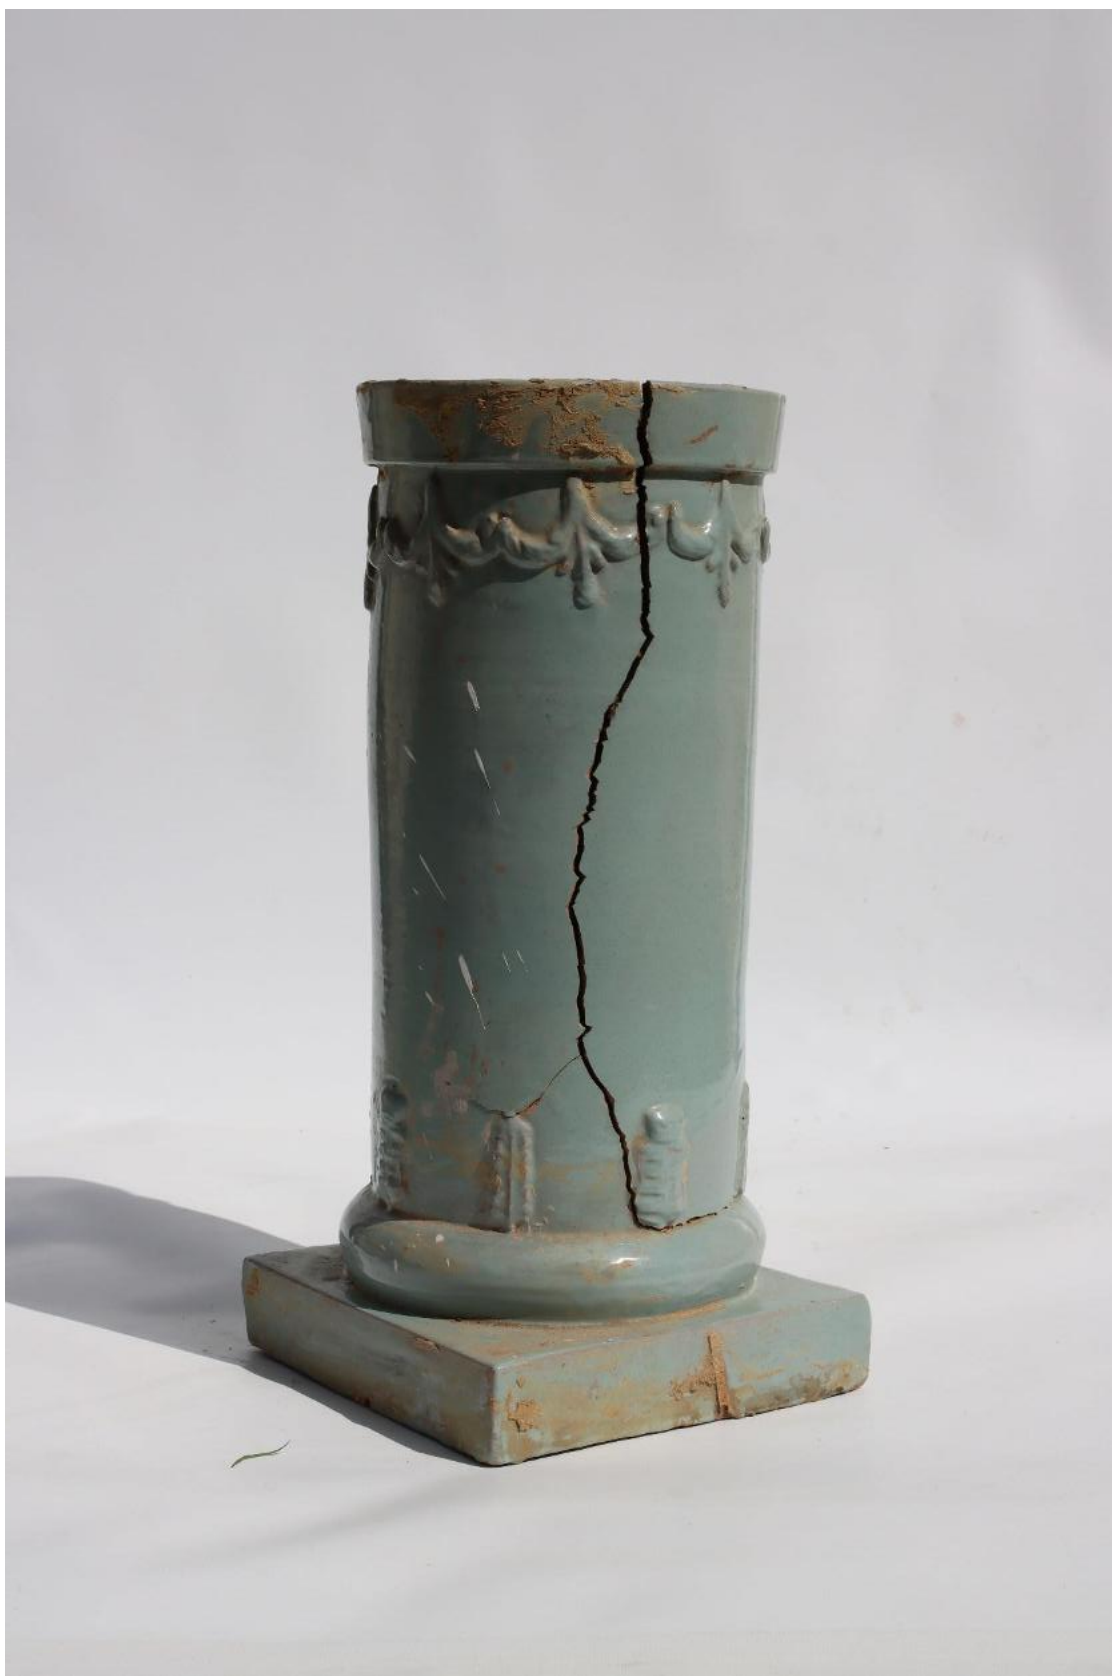
22.Pohľad na stĺp – je prasknutý na viacerých miestach
