## **Záznam o reštaurovaní zbierkového predmetu č 2026/027**

### **Klasicistická ťahová kachľová pec v barokovom paláci hradu Ľubovňa**

**Názov zbierkového predmetu:** Klasicistická ťahová kachľová pec v barokovom paláci hradu Ľubovňa

**Evidenčné číslo:** 3741, prírastkové číslo 1970/0512

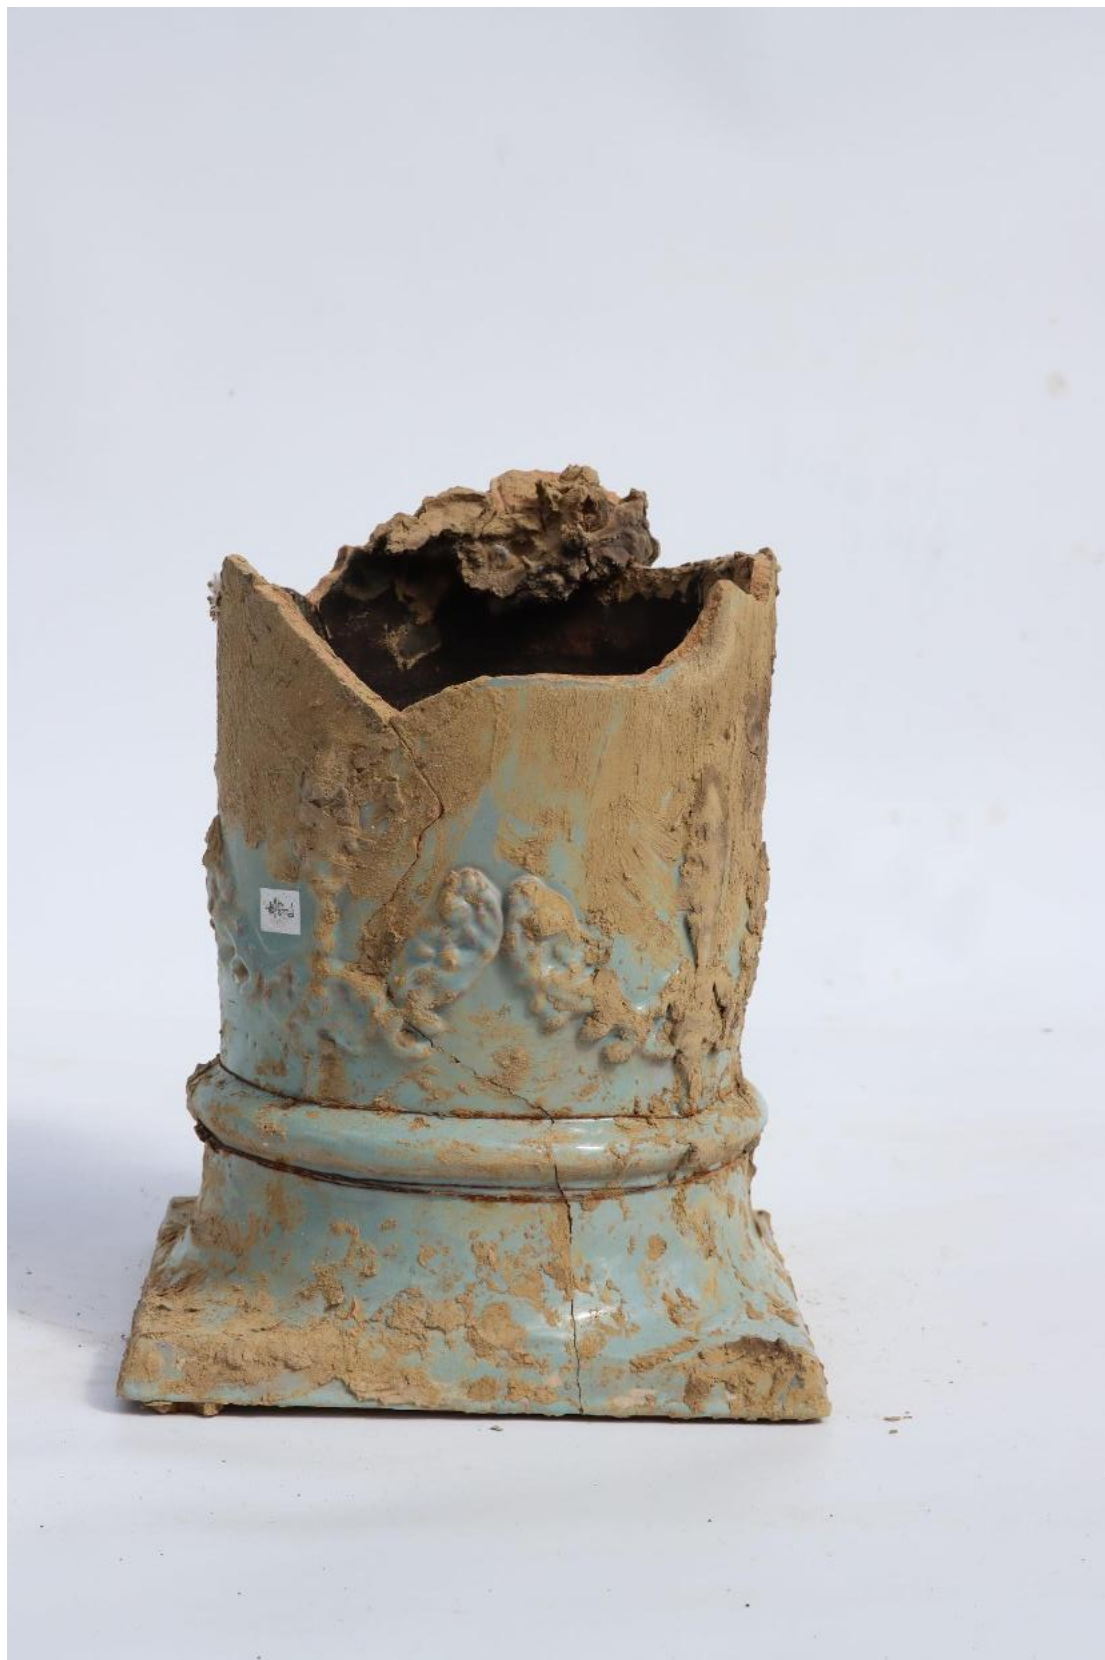
23. Pohľad na pravý zadný stĺp – spodná časť stĺpu sa nezachovala celá

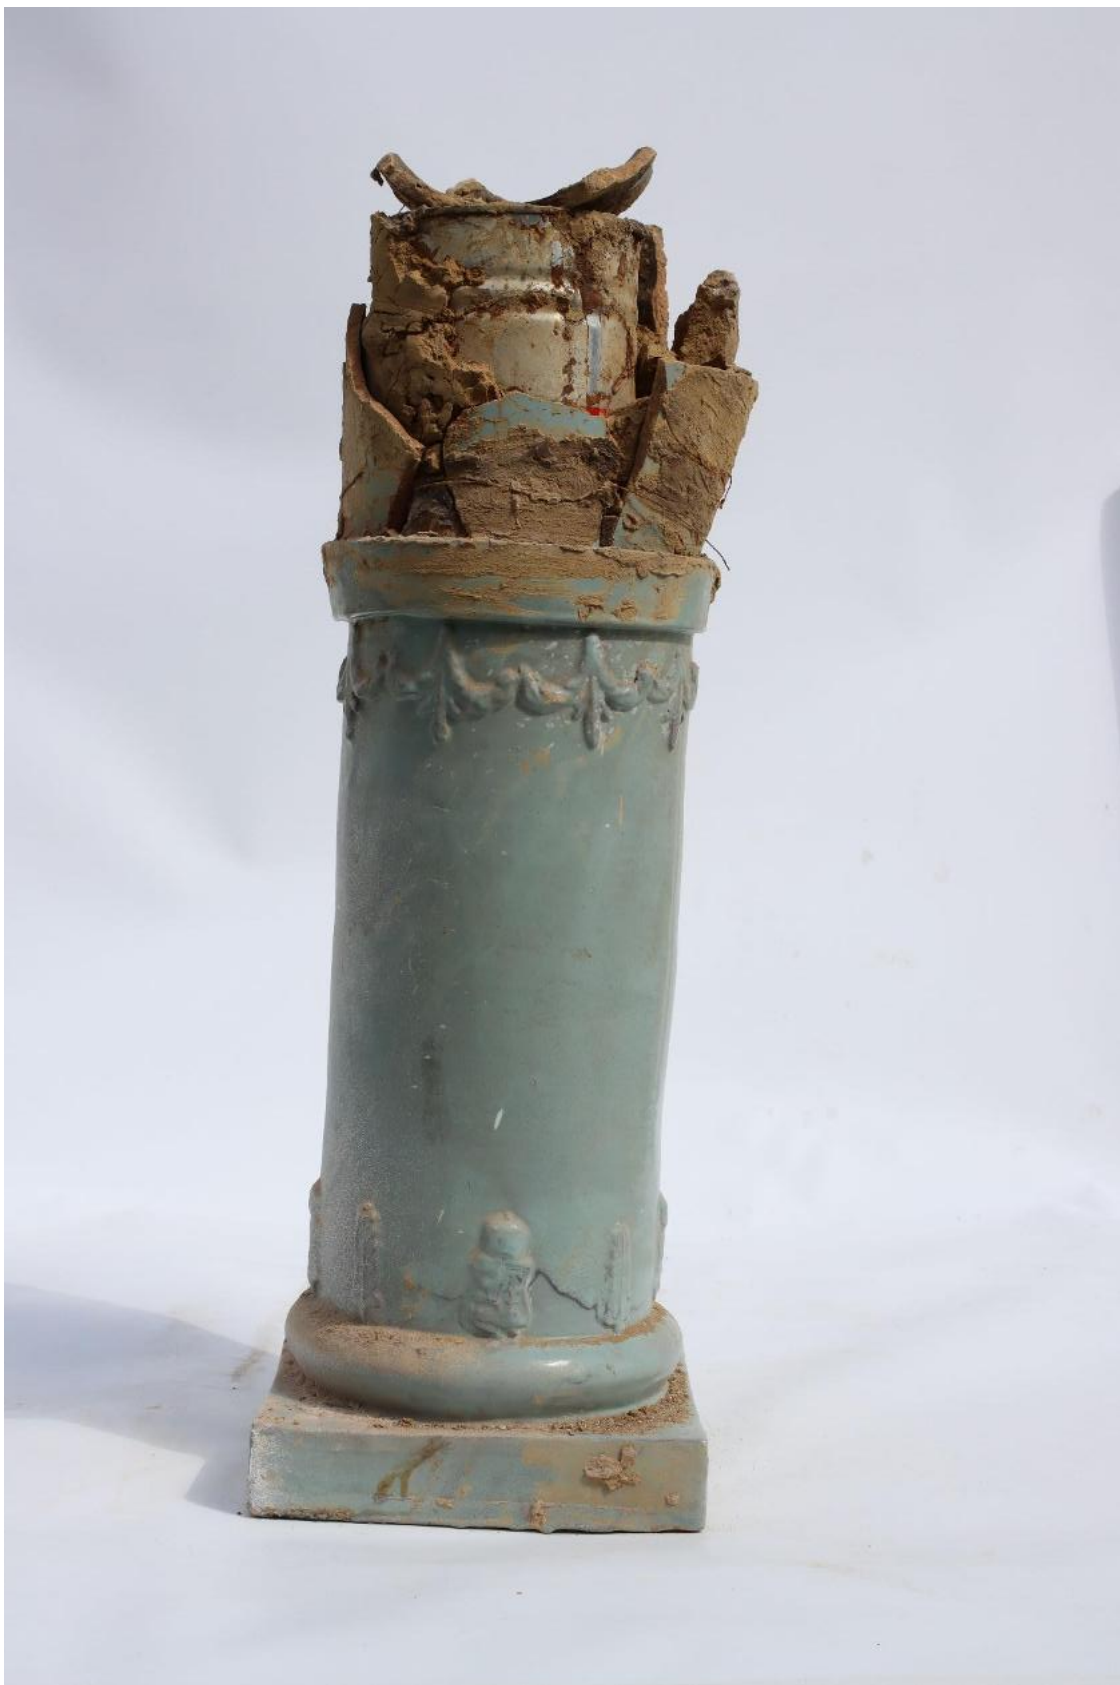
24. Pravý stĺp – spodná polovička – vrchná časť bola dorobená pomocou plechovky od farby

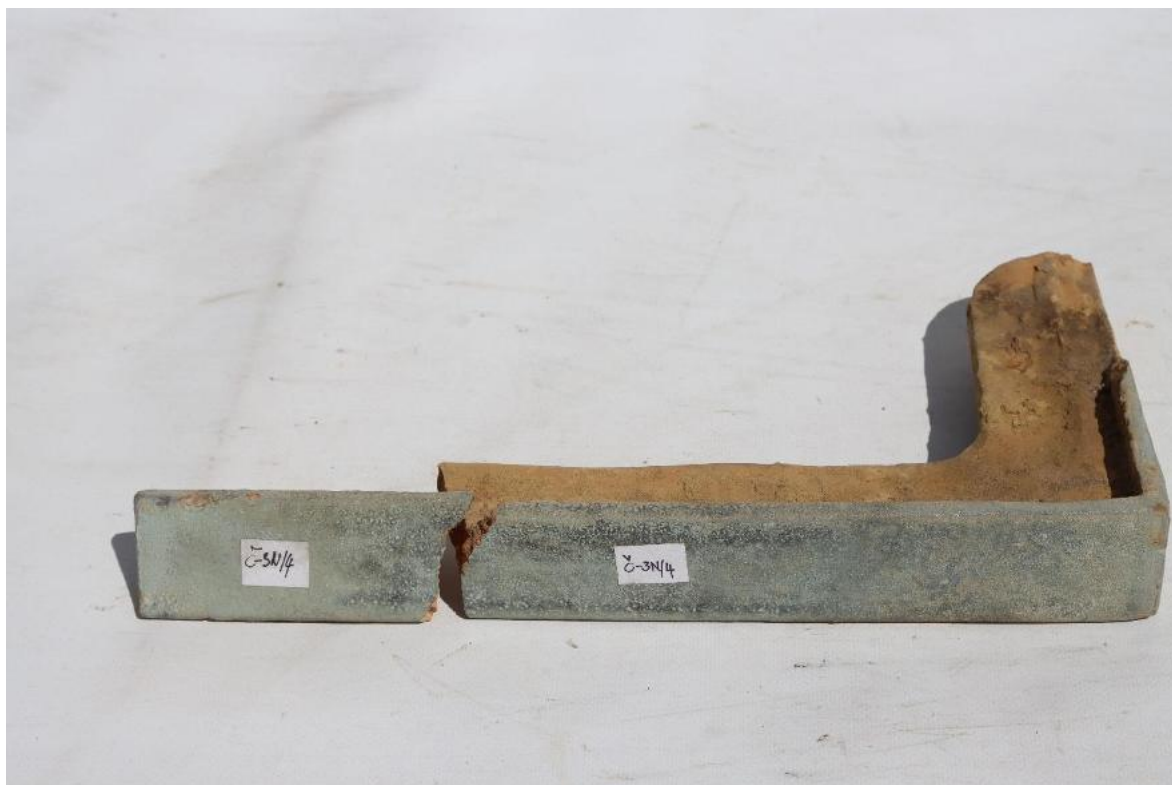
25. Tenký pásik medzi veľkými kachlicami je taktiež zlomený

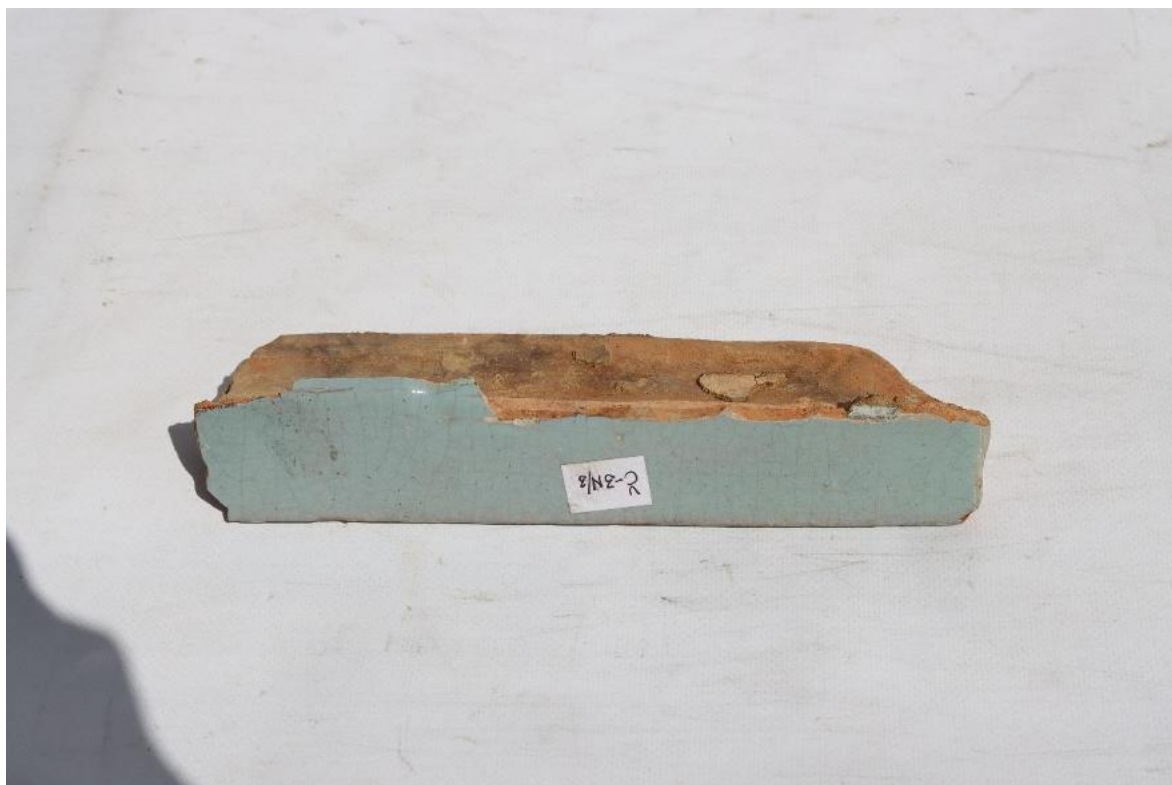
26. Okraje jednotlivých pásikov a kachlíc sú poškodené

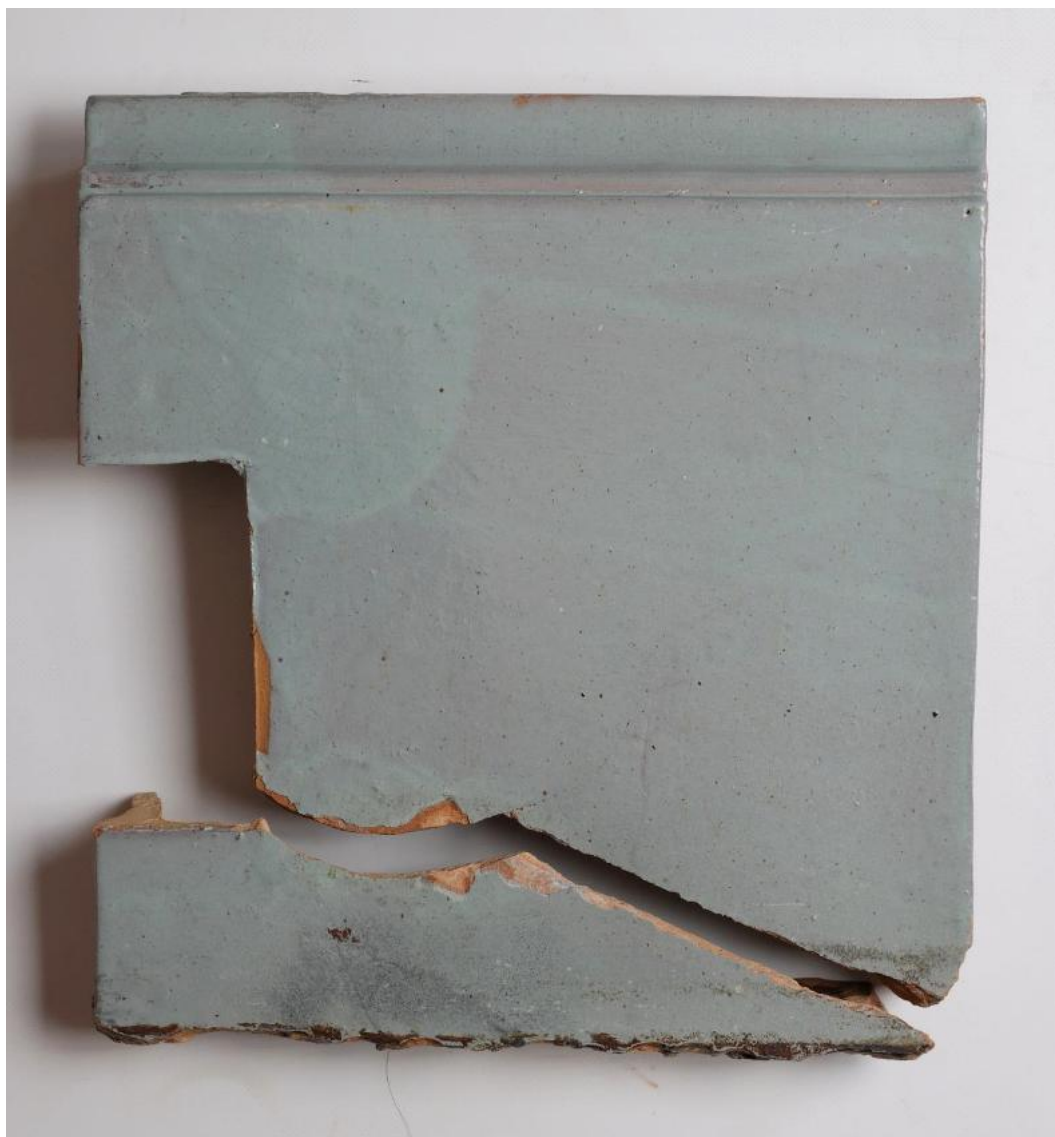
4. Kachlica zo soklovej časti pece. Kachlica po umytí a odmastení. Boli odstránené zvyšky kachliarskej hliny a sadzí. Kachlica bola zo zadnej strany umytá čistiacim prostriedkom.

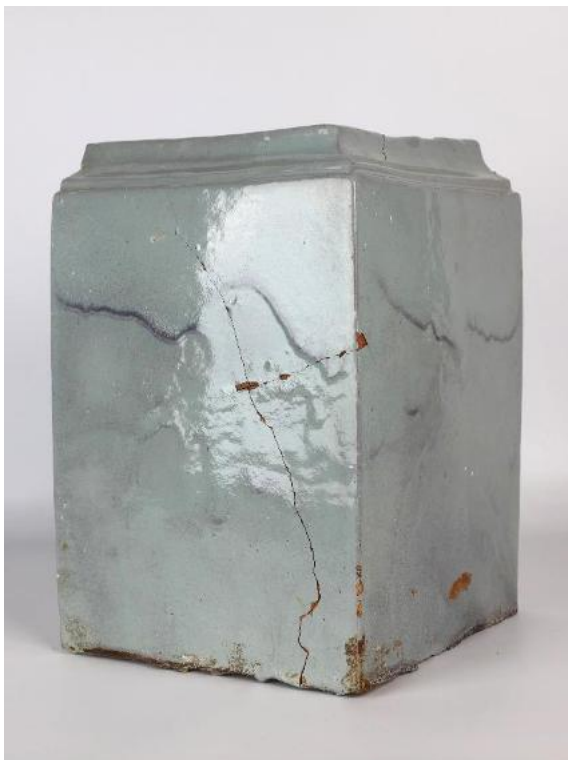
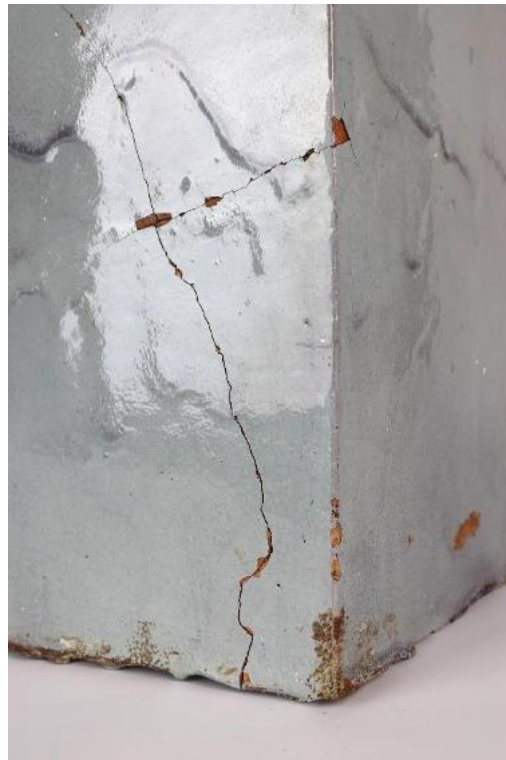
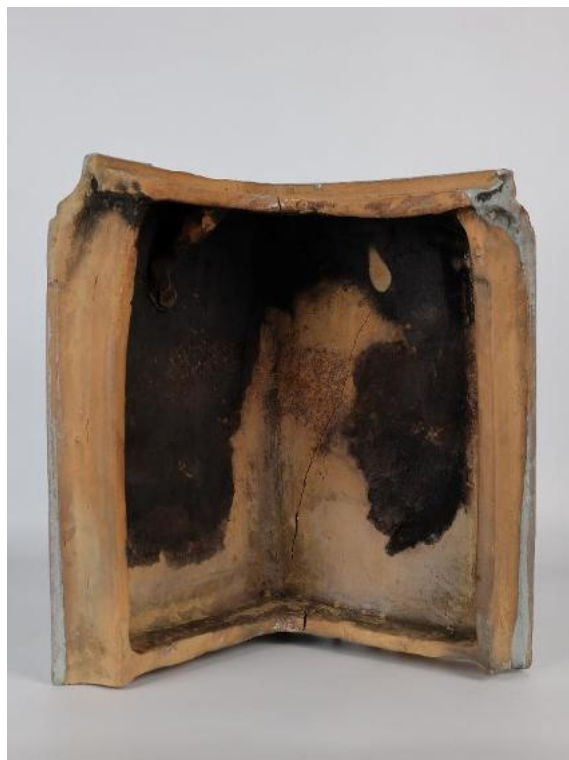
5 -7. Soklová kachlica po umytí. Kachlica je prasknutá.

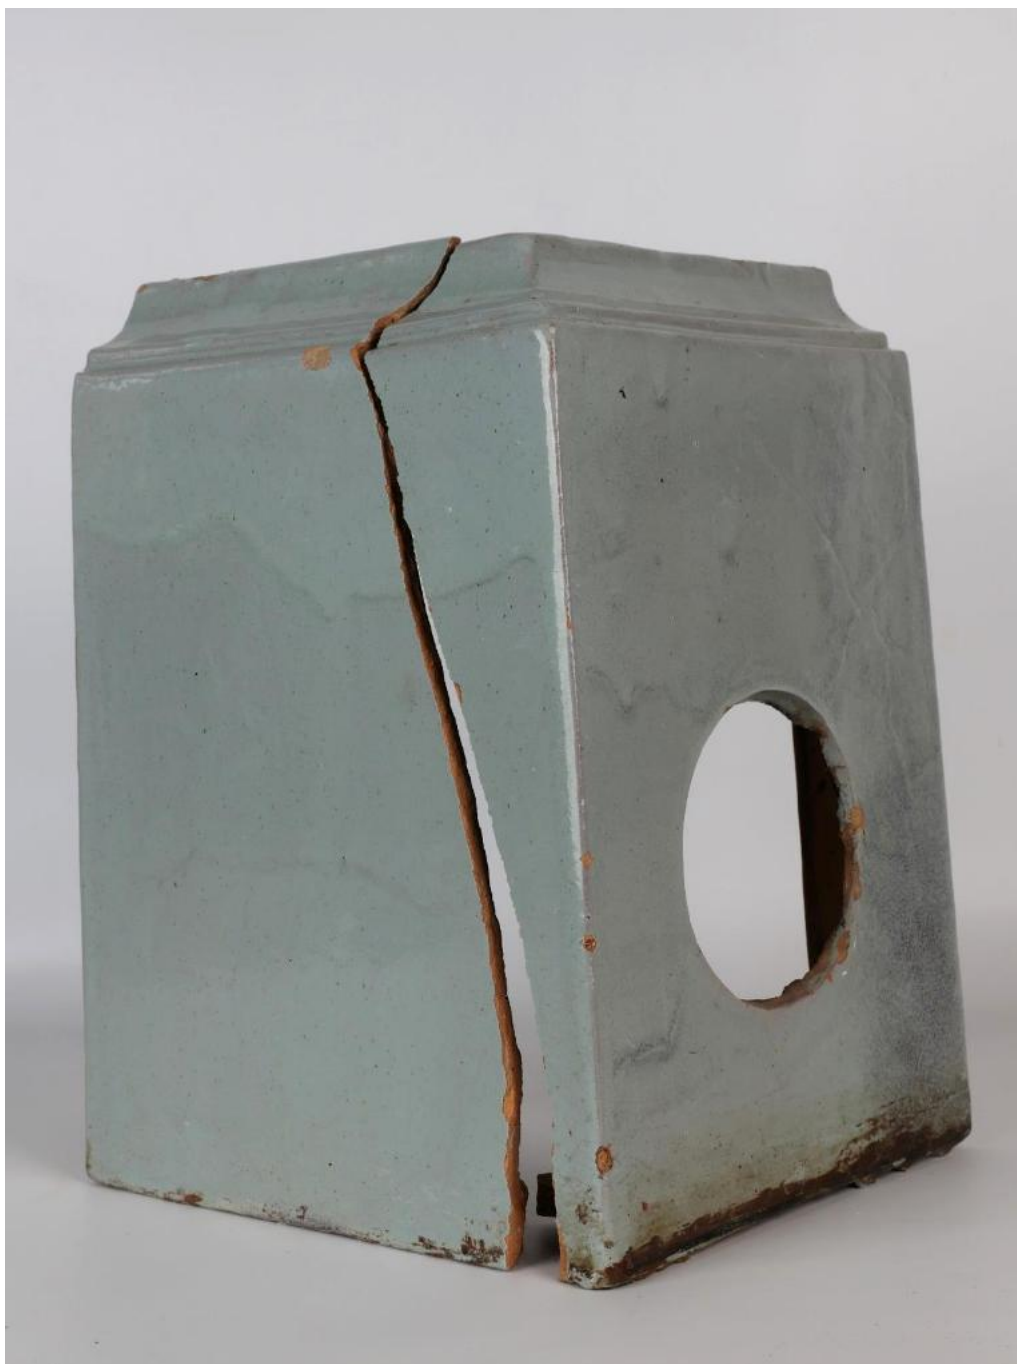
8. Soklová kachlica s čistiacim otvorom po očistení. Kachlica je zlomená.

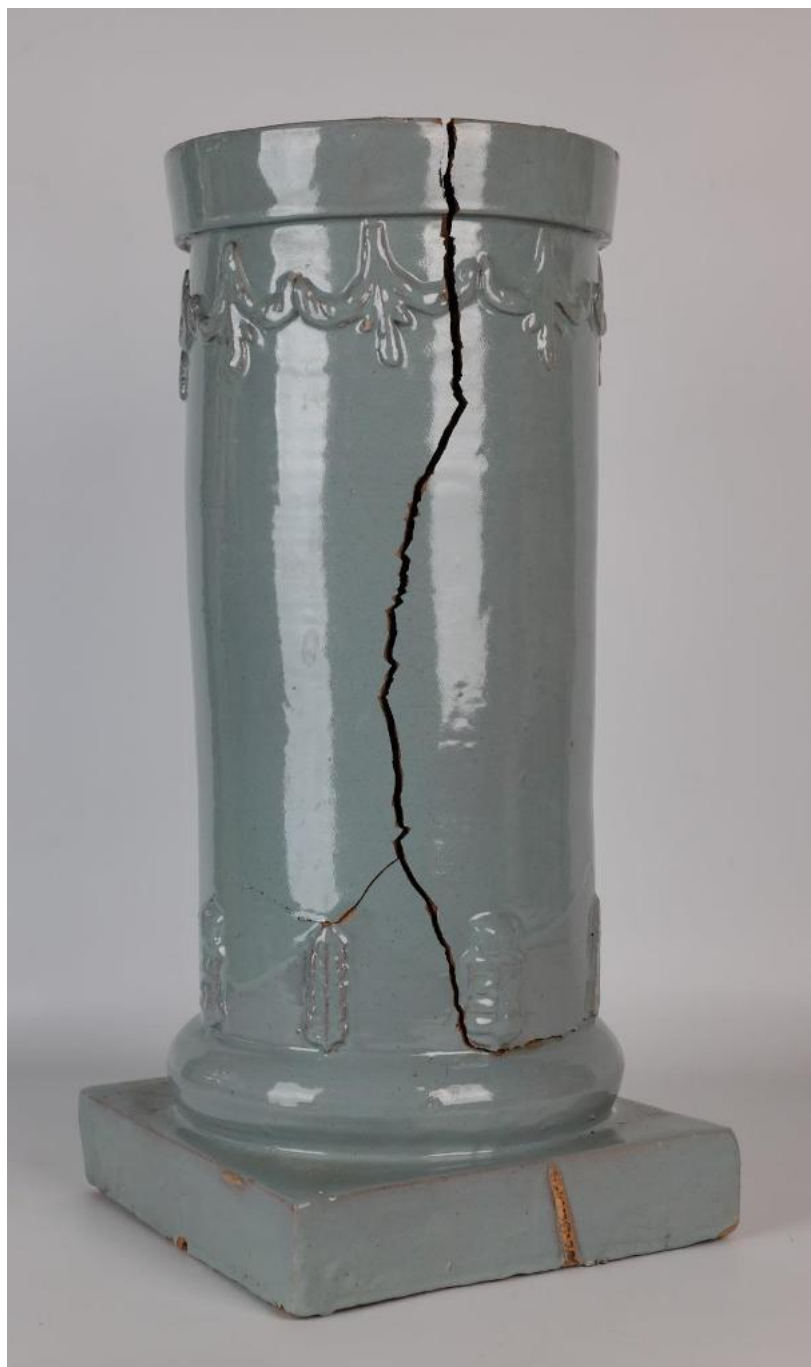
27. Spodná časť stĺpu z pravej zadnej strany pece. Cez stĺp pôvodne prechádzal ťah pece. Vplyvom pnutia pri vysokých teplotách praskol.

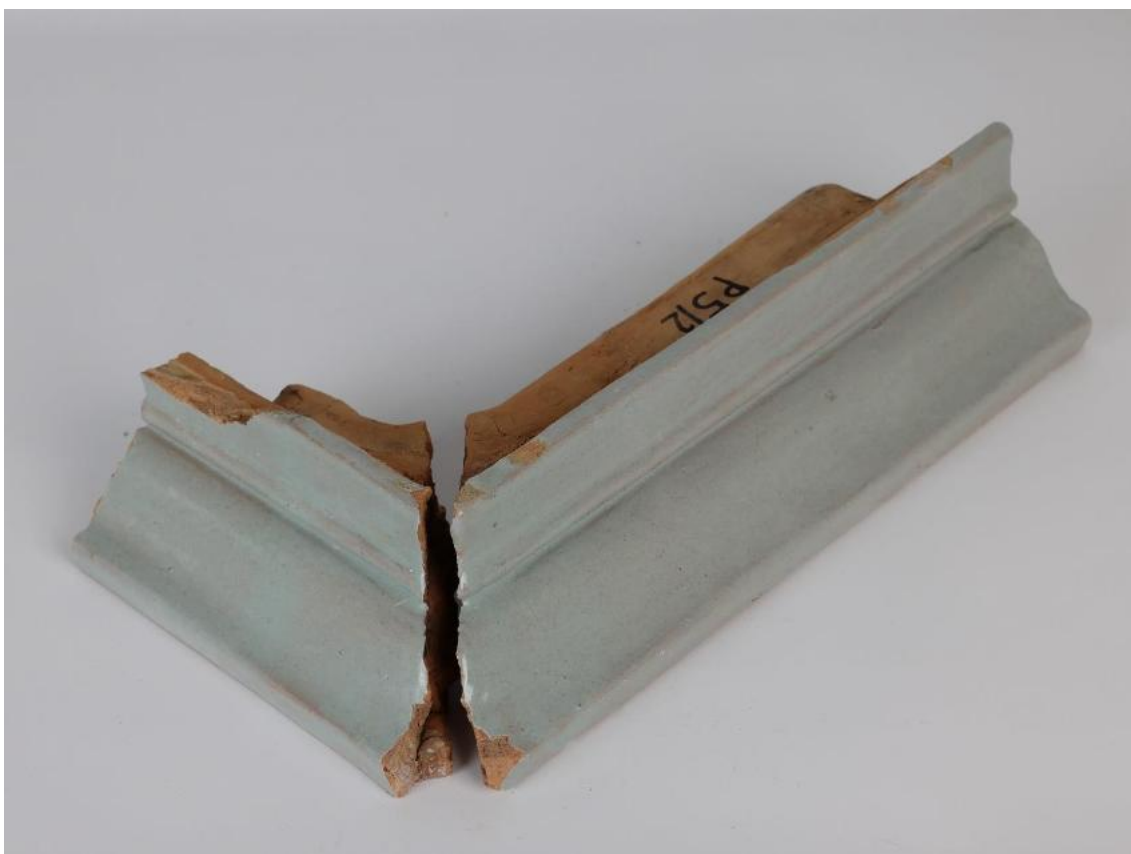
33. Zlomená rímsová kachlica po očistení.
