## **Záznam o reštaurovaní zbierkového predmetu č 2026/027**

### **Klasicistická ťahová kachľová pec v barokovom paláci hradu Ľubovňa**

**Názov zbierkového predmetu:** Klasicistická ťahová kachľová pec v barokovom paláci hradu Ľubovňa

**Evidenčné číslo:** 3741, prírastkové číslo 1970/0512

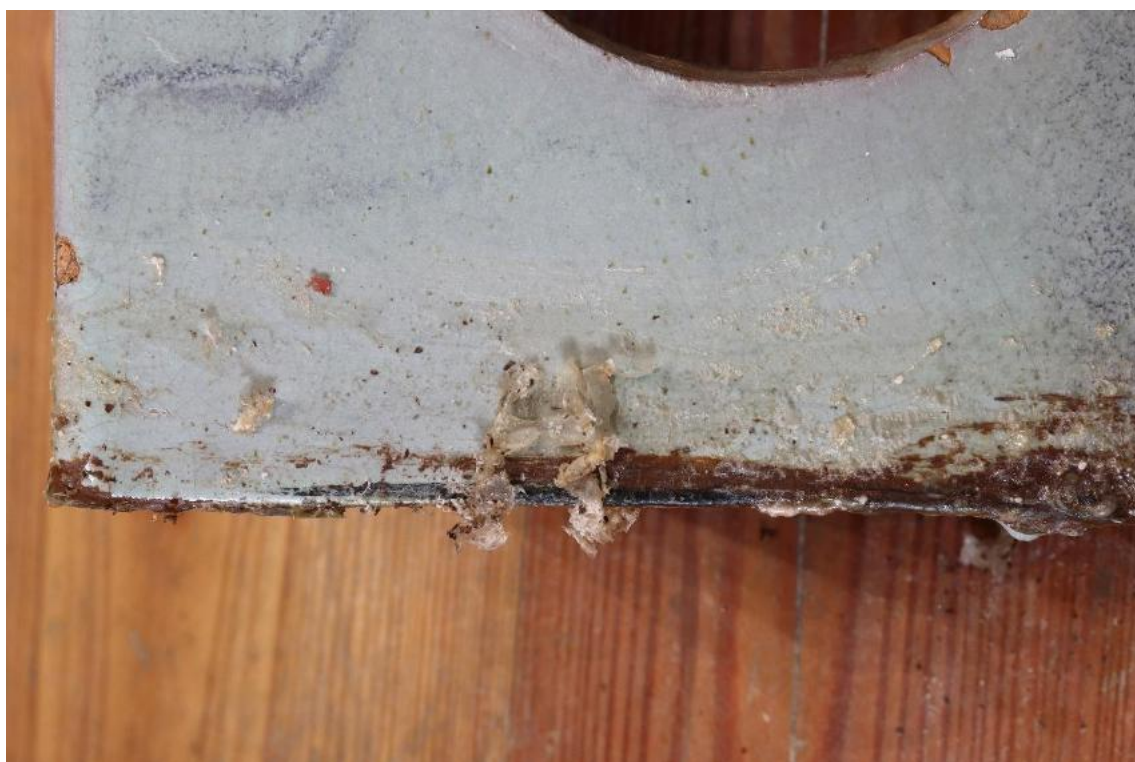
80-81. Čistenie soklovej kachlice od podlahového laku a hnedej farby pomocou odstraňovača starých náterov.

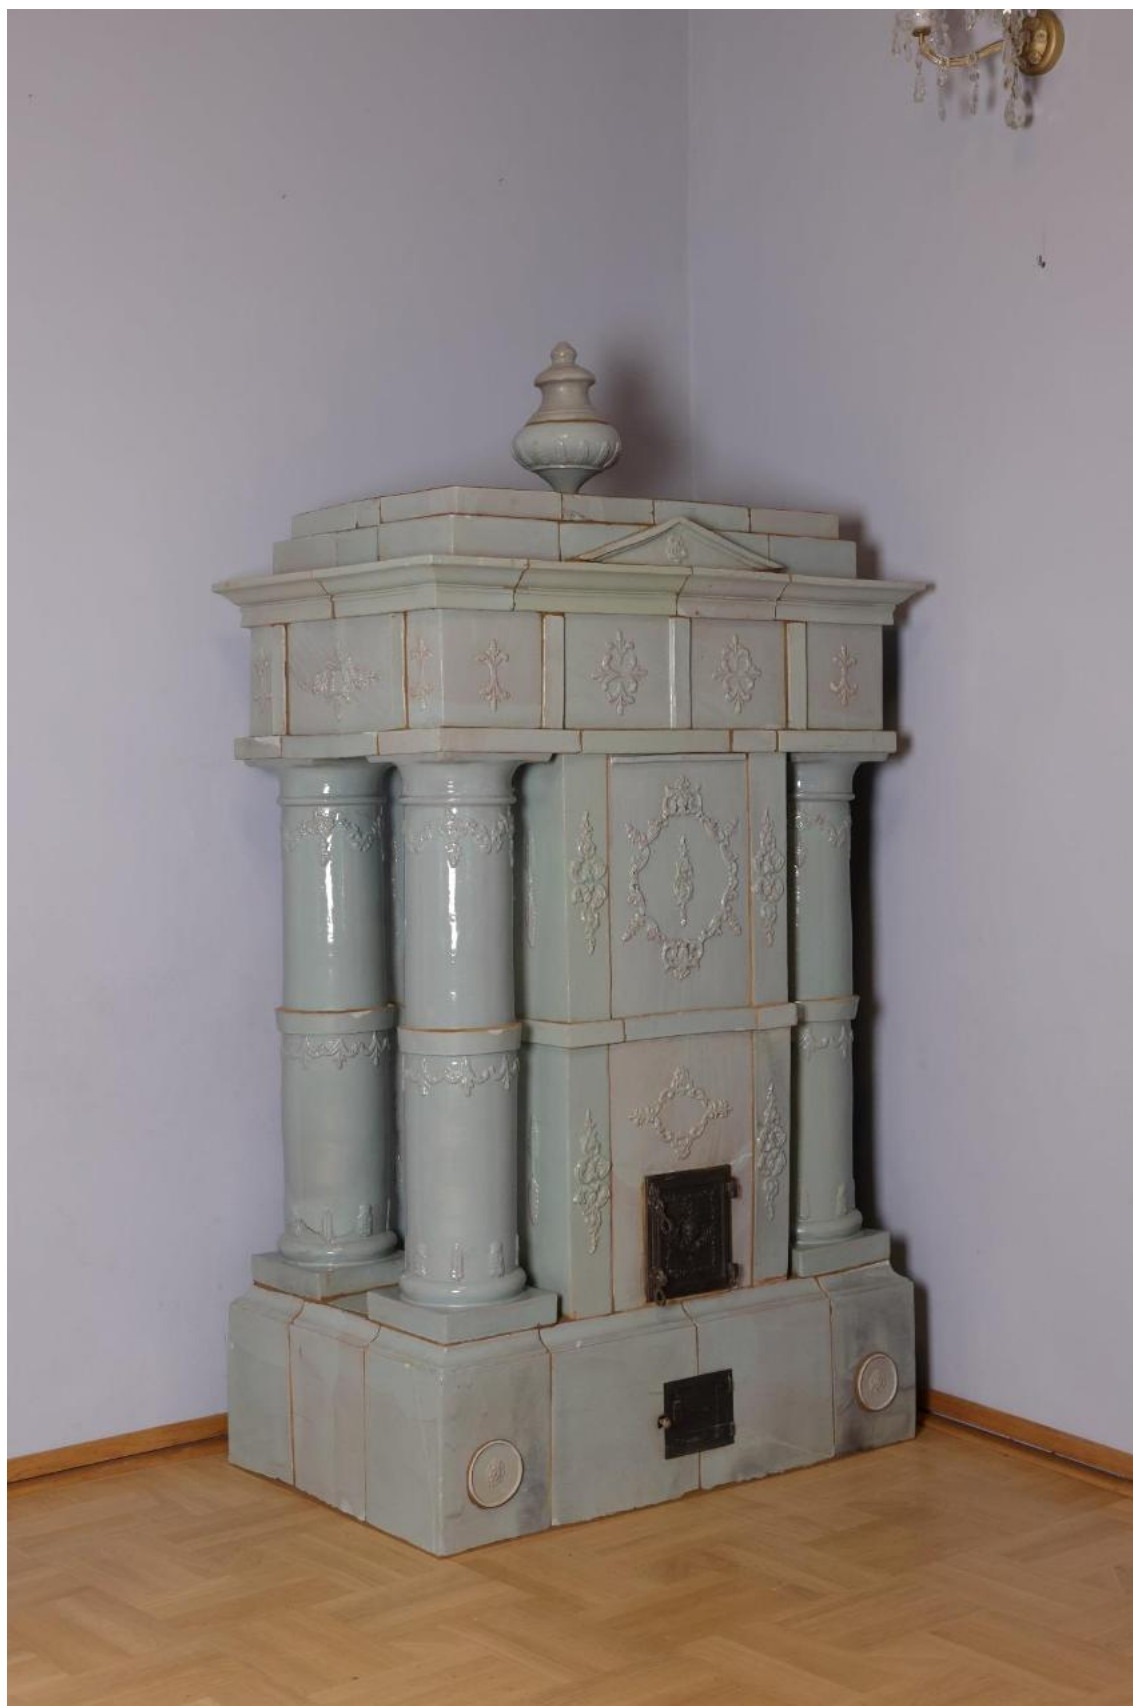
129. Pec po postavení. Je viditeľné škárovanie – to bude ešte farebne upravené.

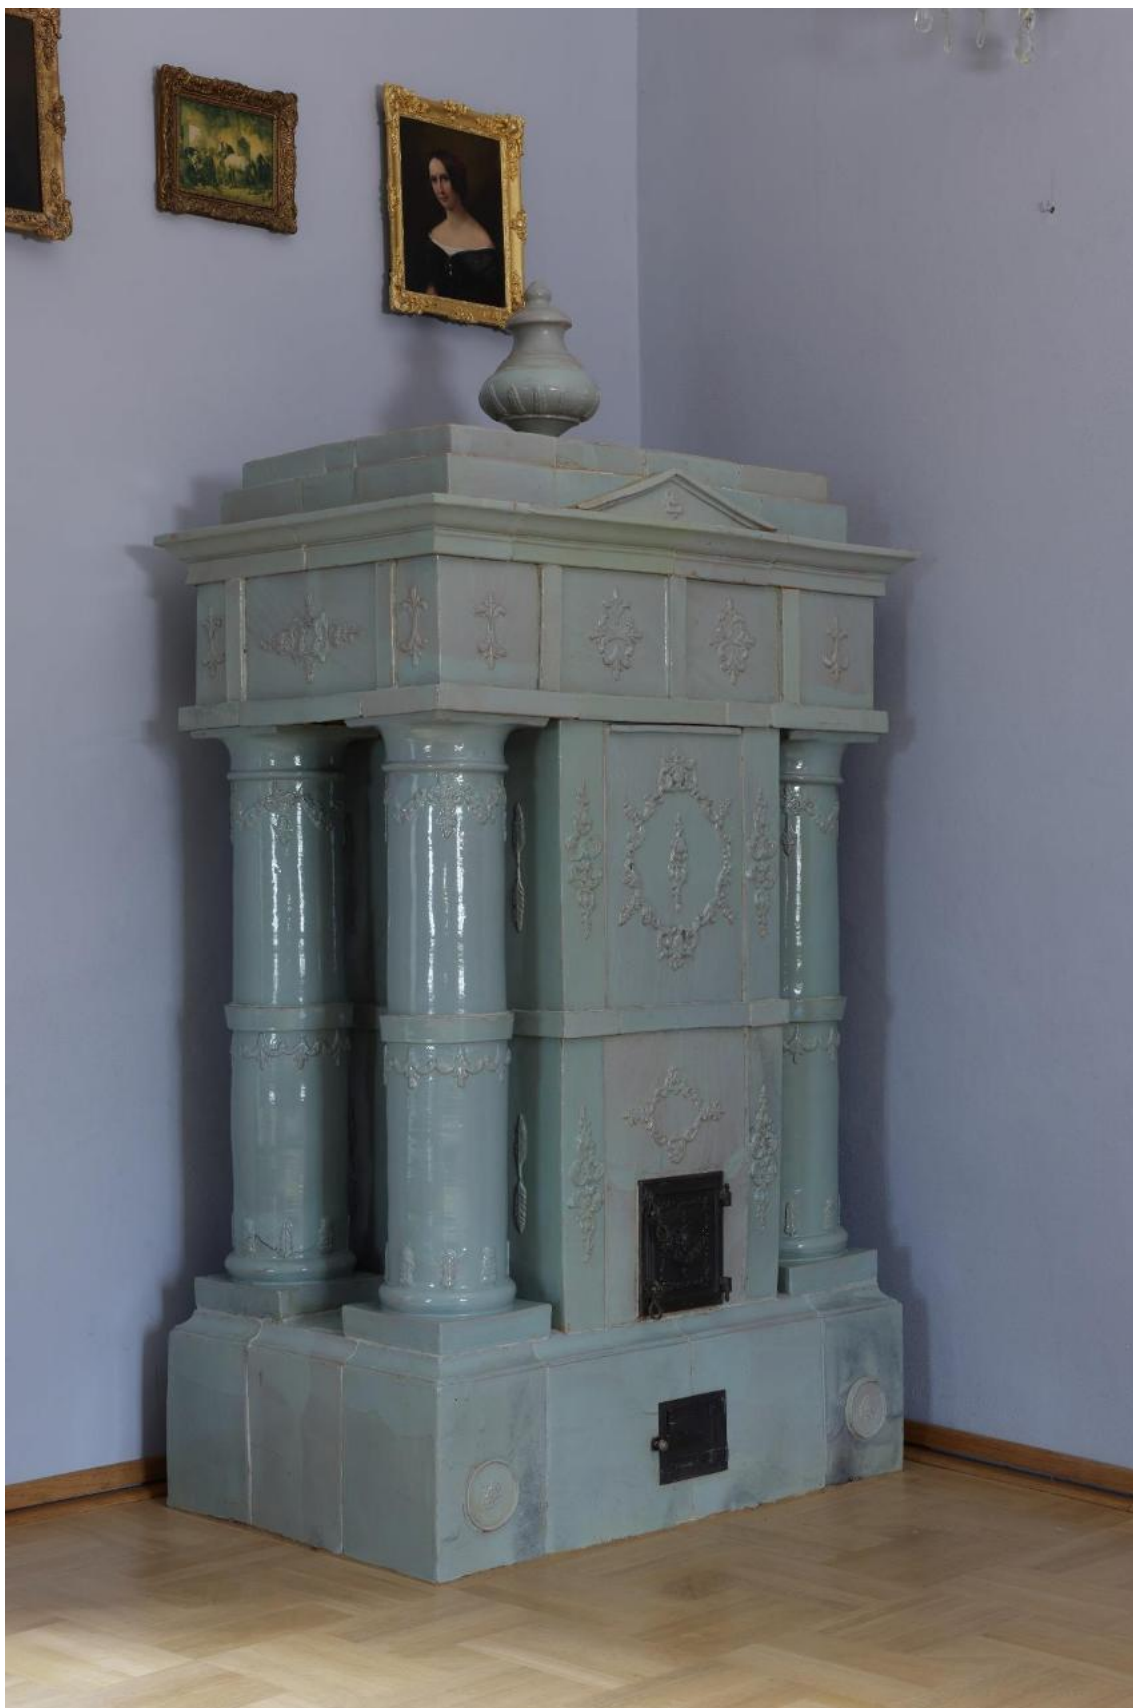
130. Postavená zreštaurovaná pec.
