## **Záznam o reštaurovaní zbierkového predmetu č 2026/027**

### **Klasicistická ťahová kachľová pec v barokovom paláci hradu Ľubovňa**

**Názov zbierkového predmetu:** Klasicistická ťahová kachľová pec v barokovom paláci hradu Ľubovňa

**Evidenčné číslo:** 3741, prírastkové číslo 1970/0512

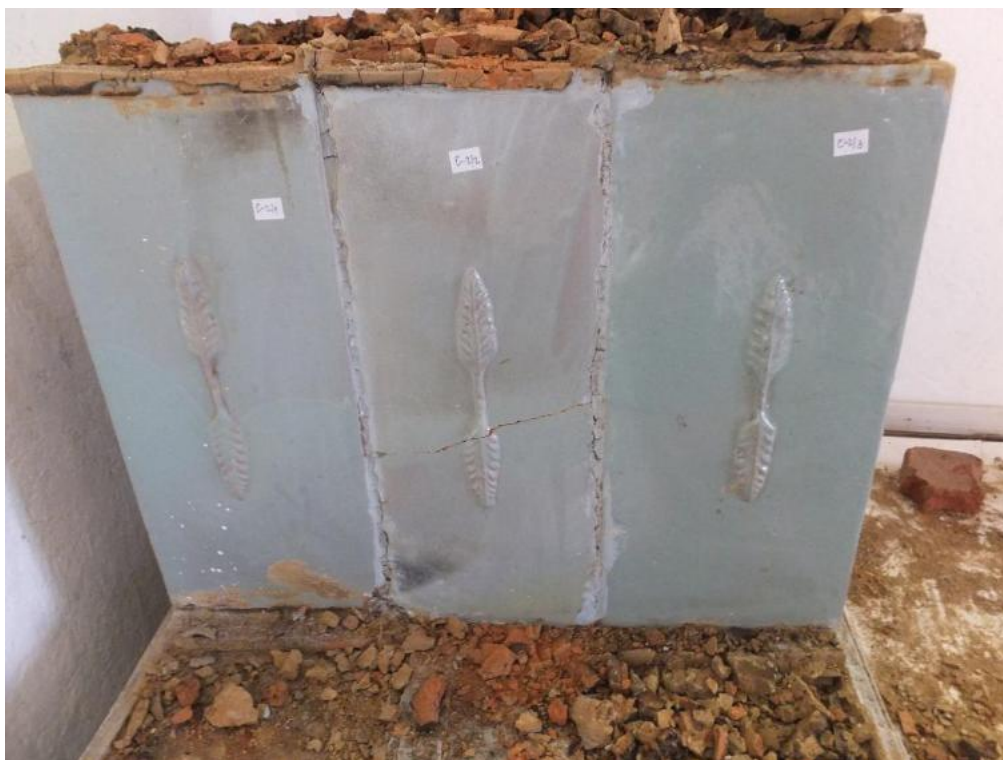
5. Detail na ľavý bok počas rozoberania – stredová kachlica je zlomená

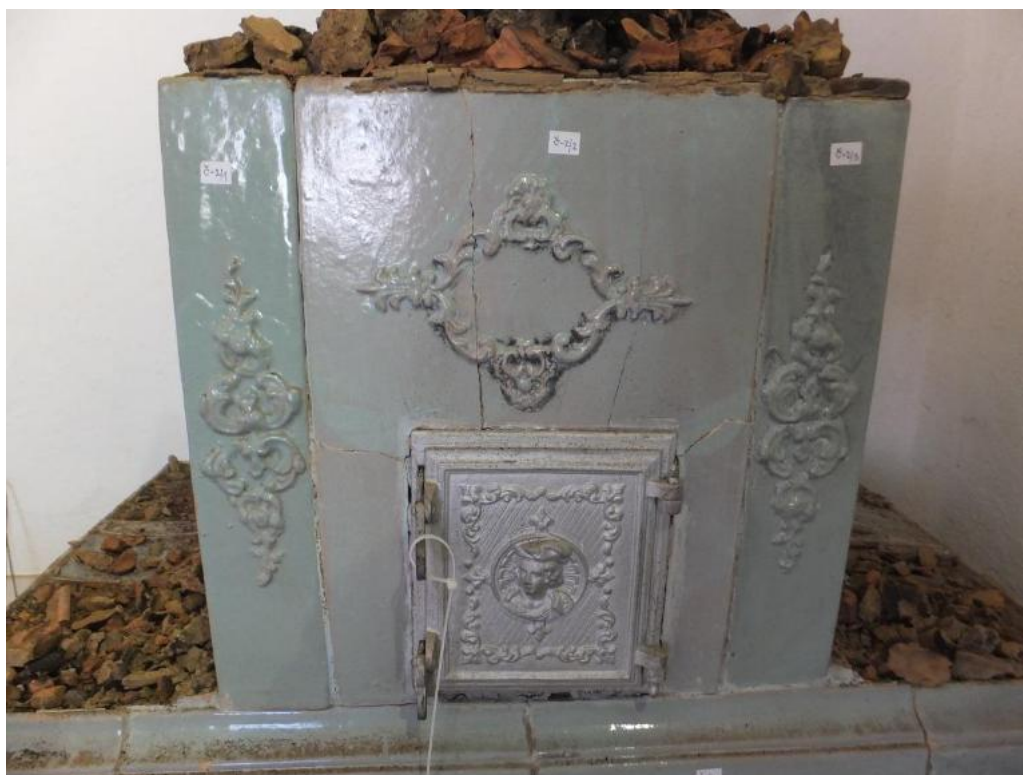
6. Detail na prednú stranu – kachlica s dierkami je polámaná na viacero častí

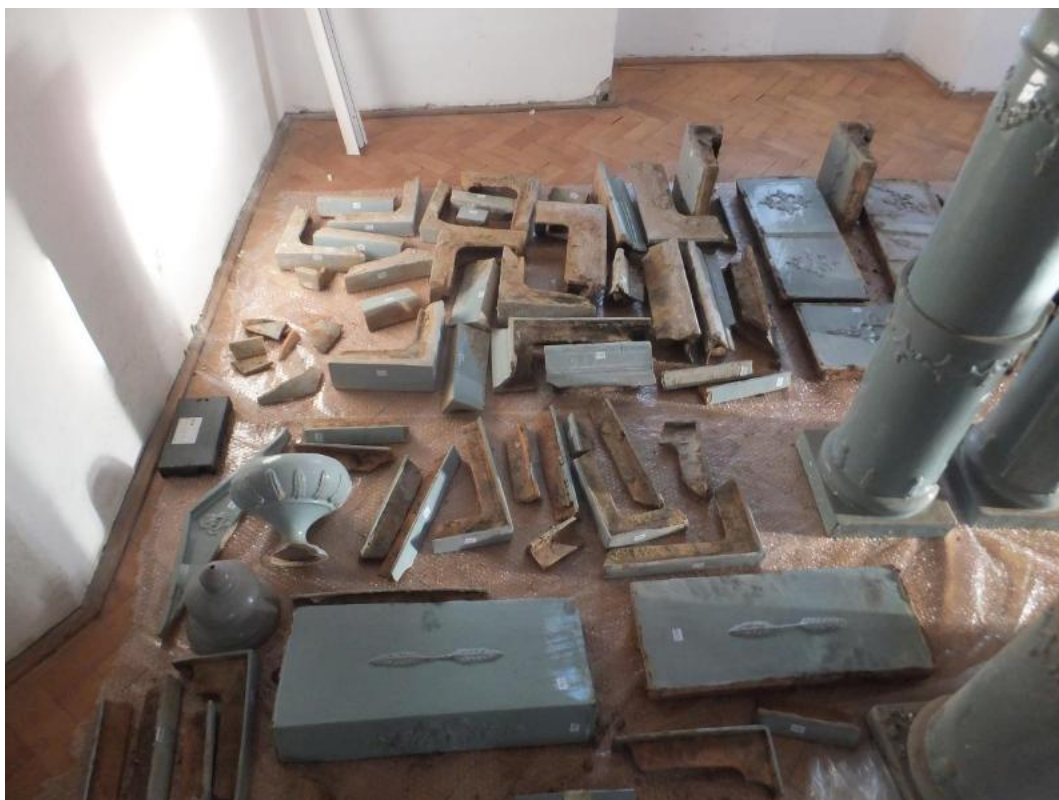
7. Detail na pravý bok pece počas rozoberania. Stredná aj zadná kachlica sú polámané na viacero častí

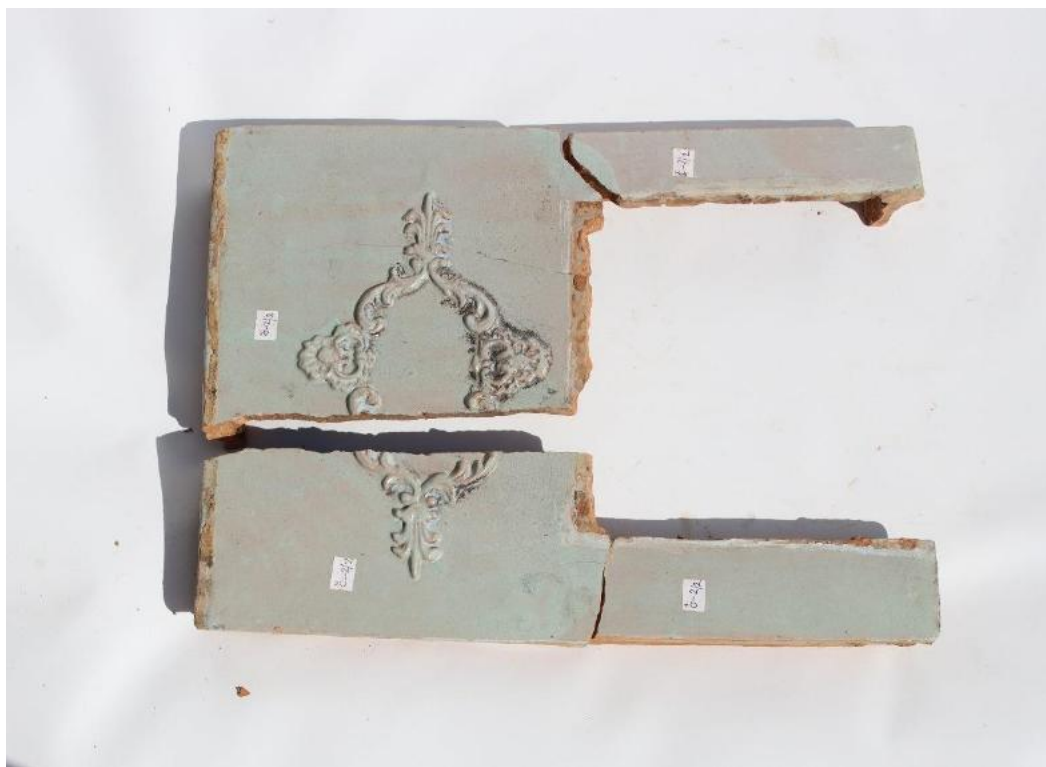
11. Soklová kachlica je zlomená na dve časti

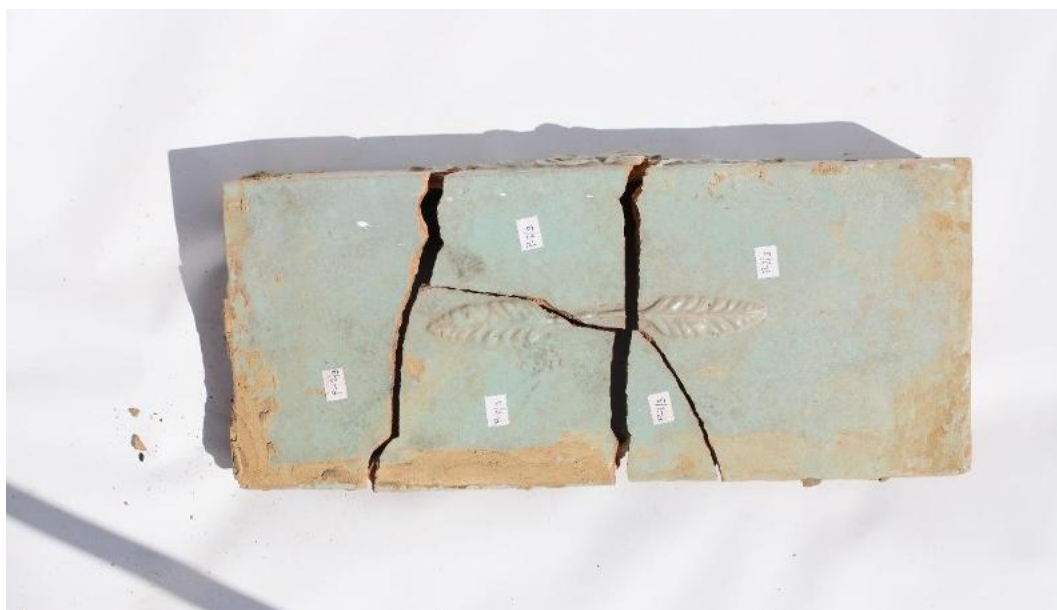
12. Kachlica na osadenie dvierok je polámaná na viacero častí

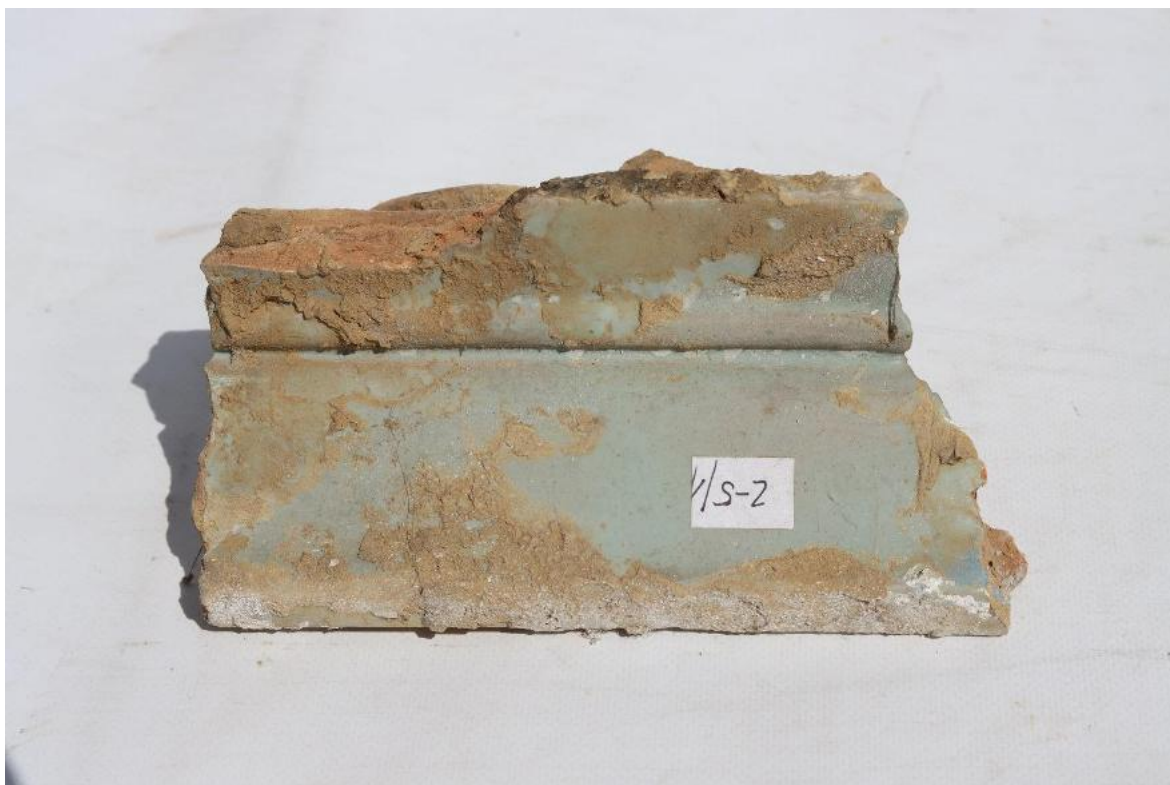
26. Okraje jednotlivých pásikov a kachlíc sú poškodené

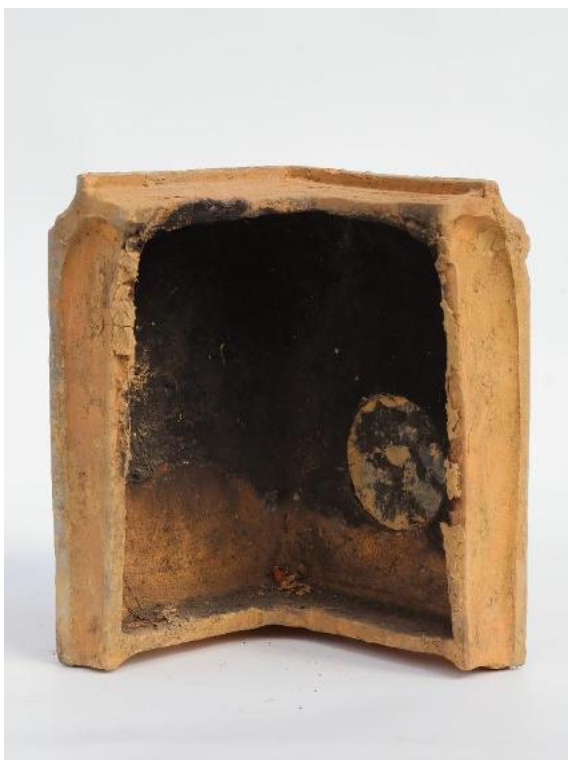
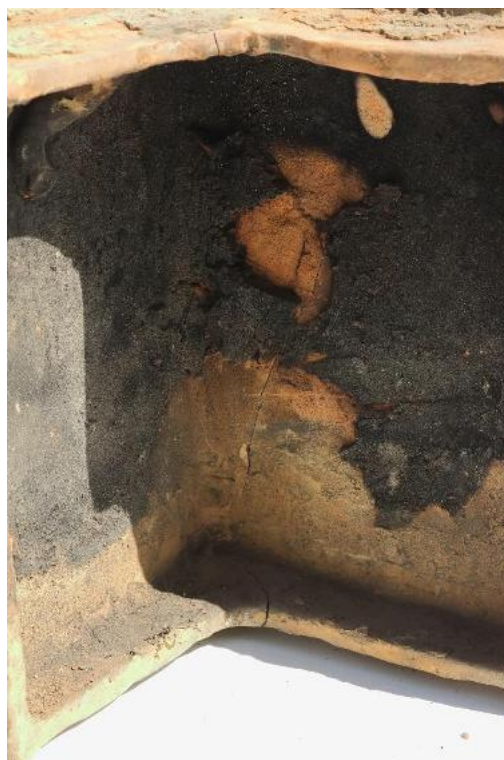
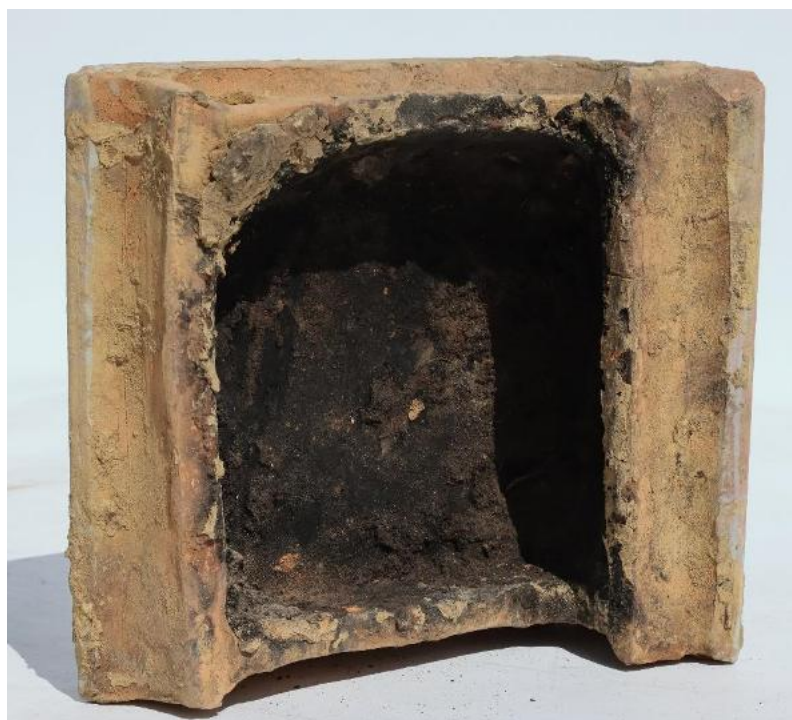
1-3. . Pohľad na kachlice zo zadnej strany. Kachlice sú znečistené od zvyškov kachliarskej hliny a sadzí. V prvom kroku je potrebné všetky kachlice riadne umyť a odmastiť, aby mohli byť rozbité kachlice zlepené.

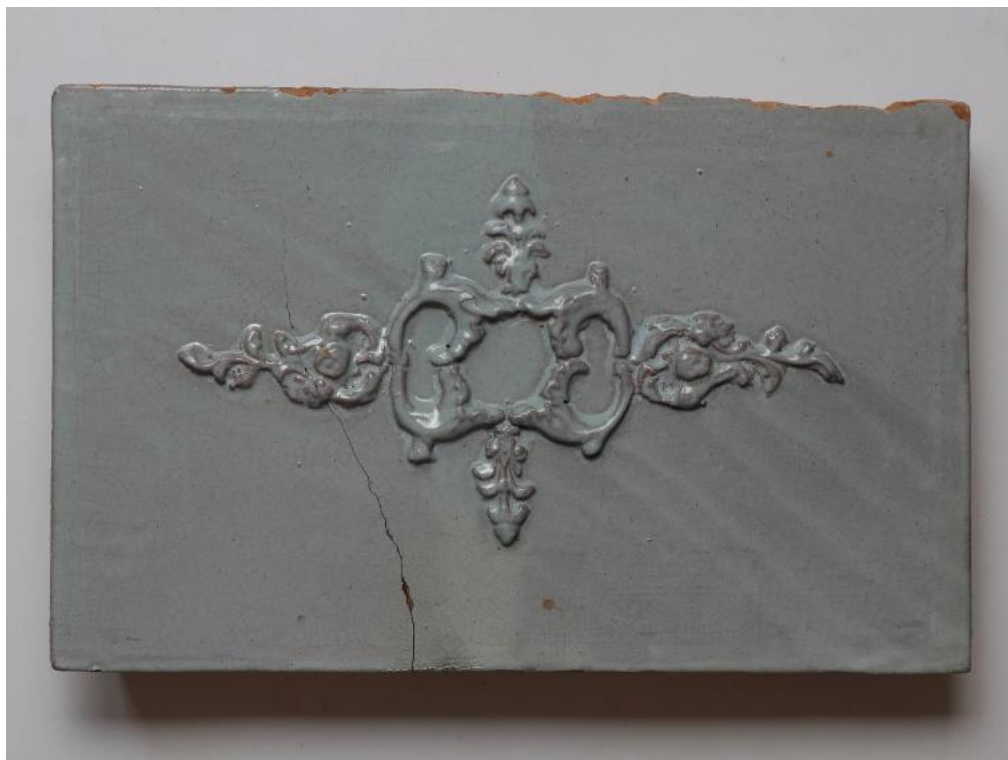
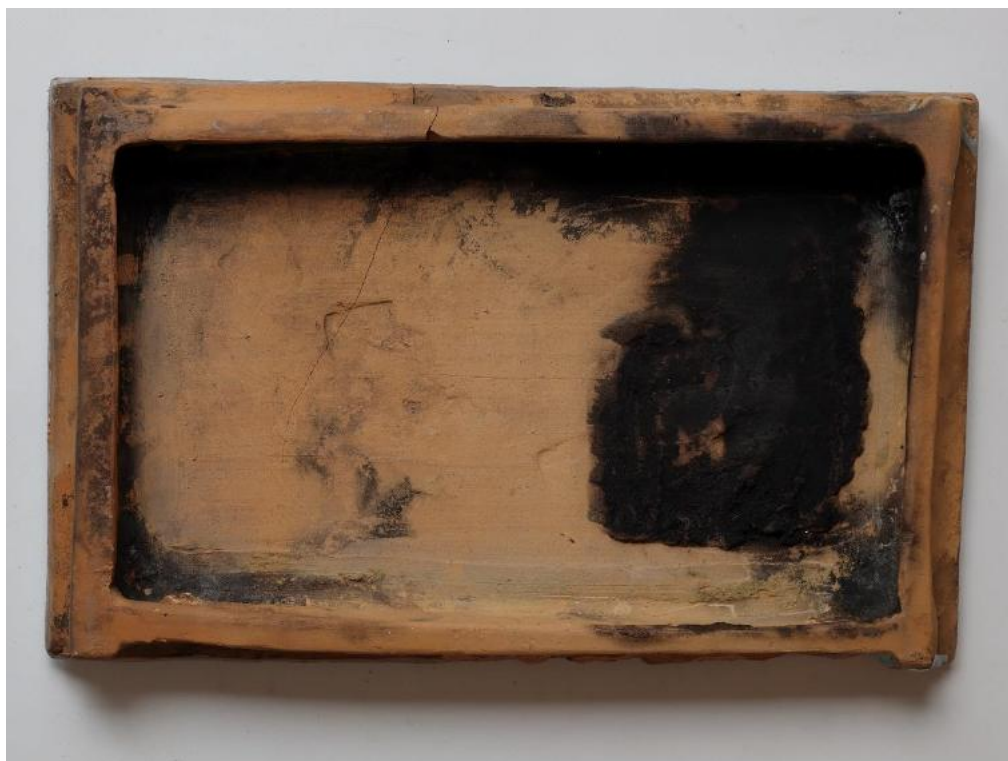
13-14. Kachlica z ohniskovej časti pece. Pohľad na prednú a zadnú stranu kachlice.  
Kachlica po očistení. Kachlica je prasknutá.

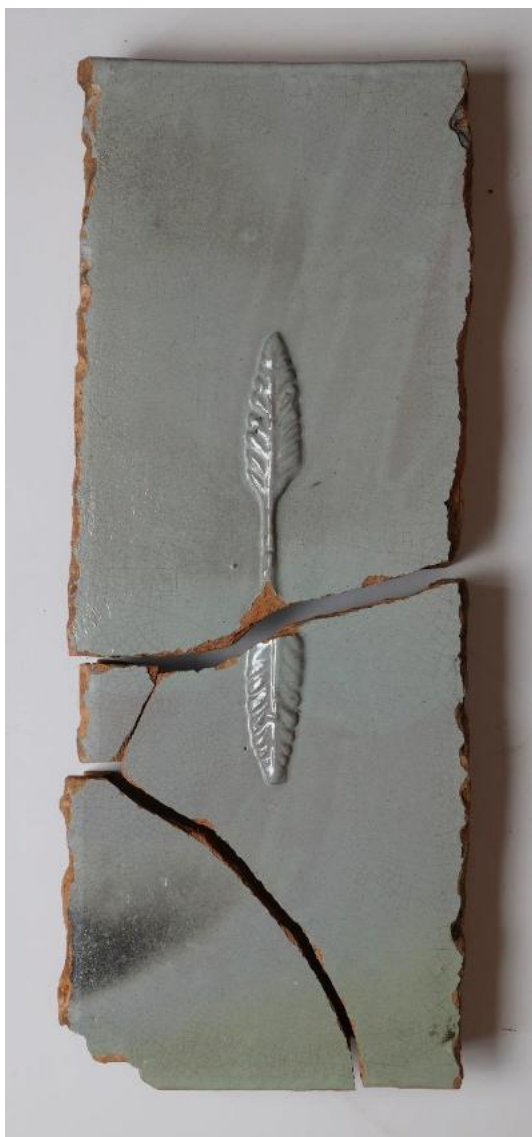
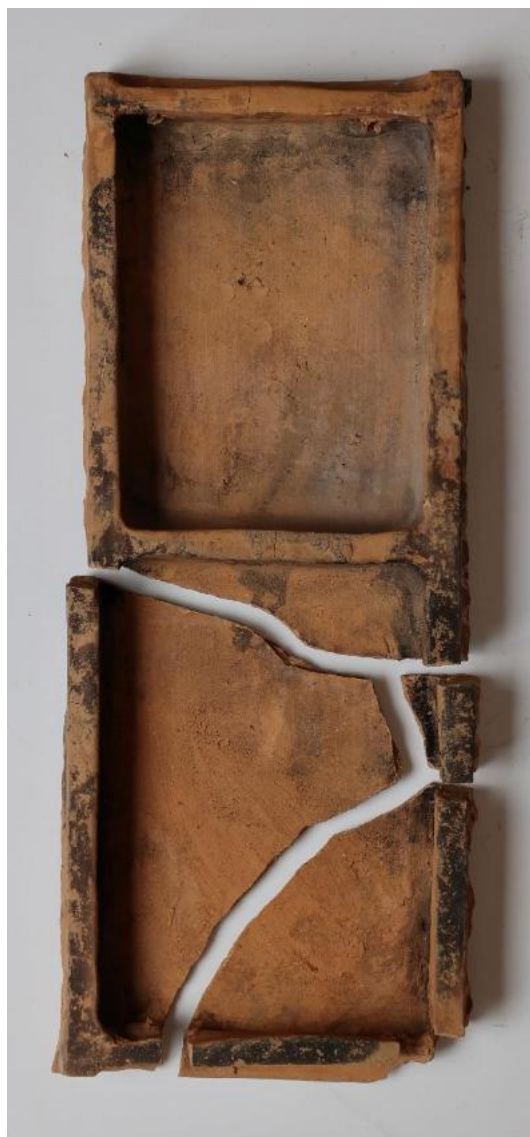
15-16. Kachlica z ohniskovej časti pece. Pohľad na prednú a zadnú stranu kachlice.

Kachlica po očistení. Kachlica je zlomená na viacero častí.

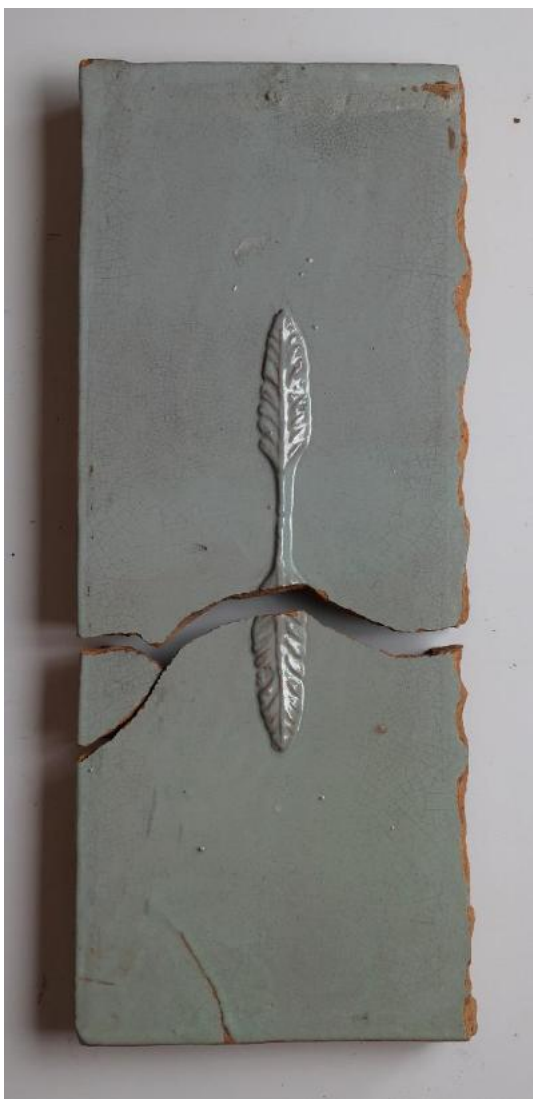
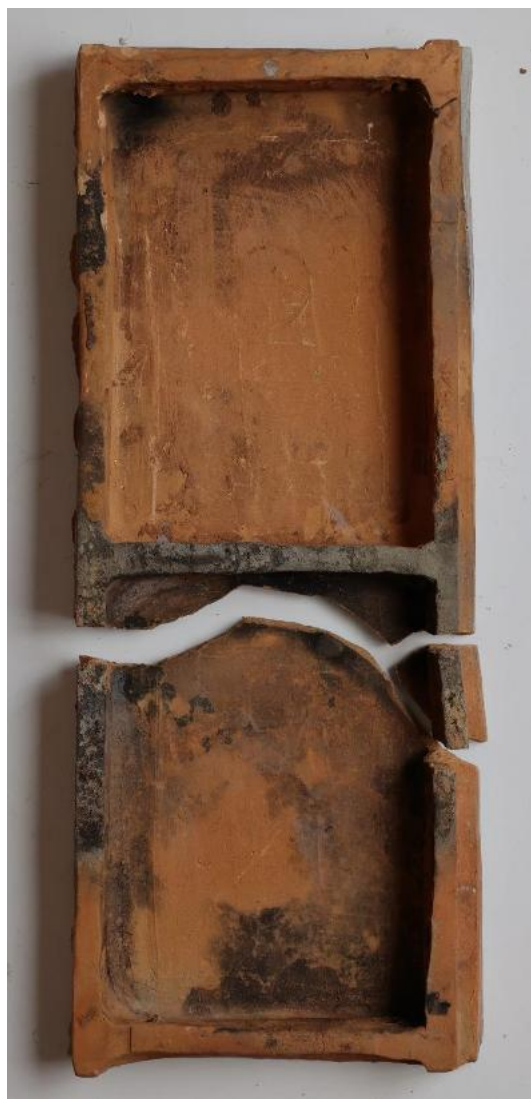
17-18. Kachlica z ohniskovej časti pece. Pohľad na prednú a zadnú stranu kachlice.

Kachlica po očistení. Kachlica je zlomená na tri časti

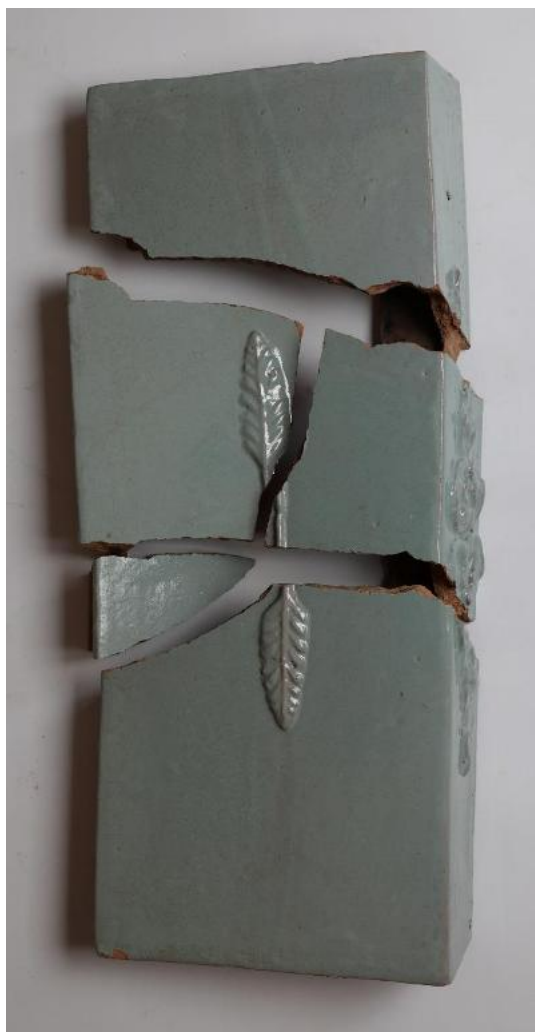
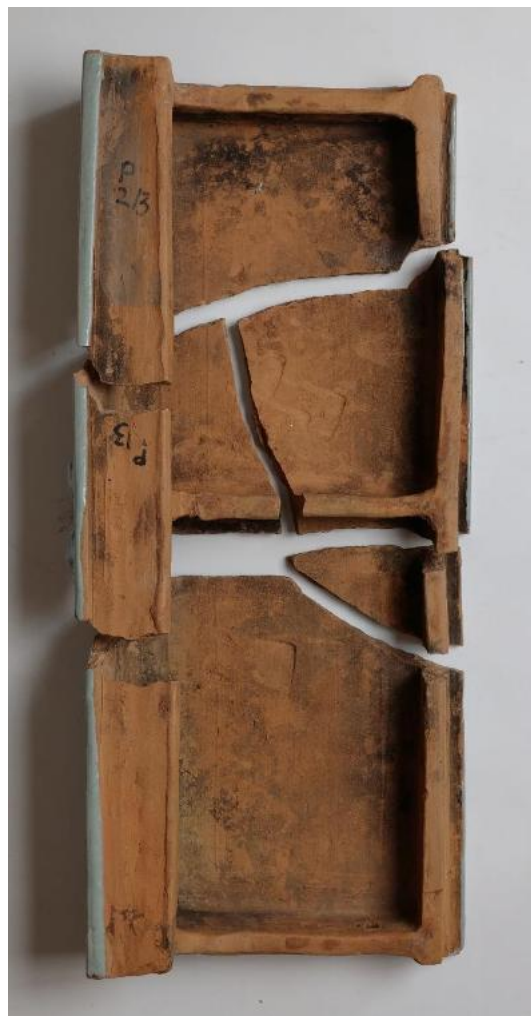
21-22. Rohová kachlica z ohniskovej časti po očistení od hlíny a sadzí. Kachlica je zlomená na viacero častí.

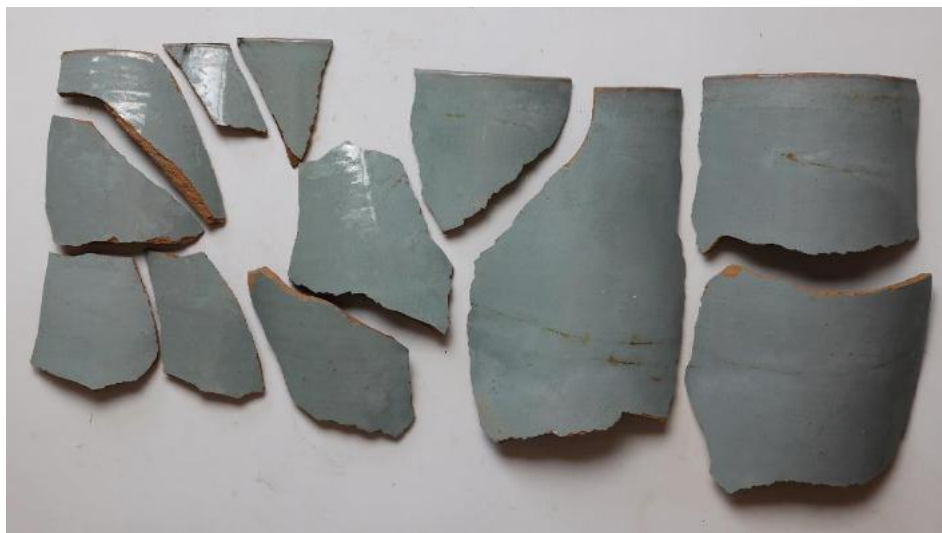
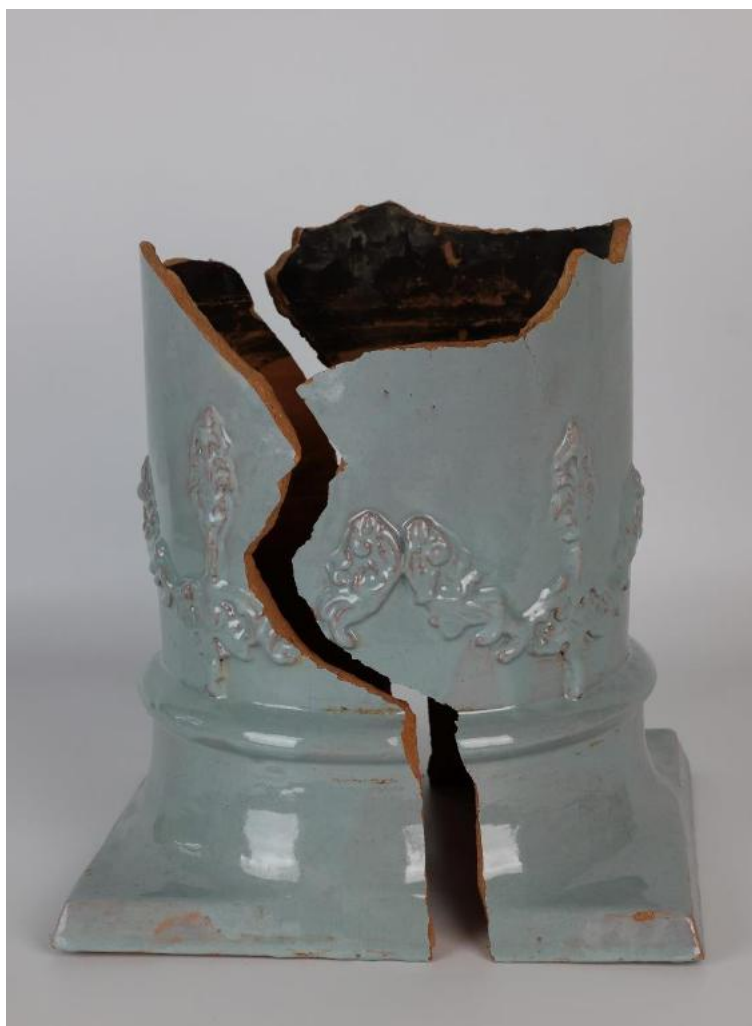
24-25. Stĺpová kachlica z pravej zadnej strany. Kachlica bola polámaná na množstvo malých črepov. Z kachlice sa nezachovali všetky črepy.

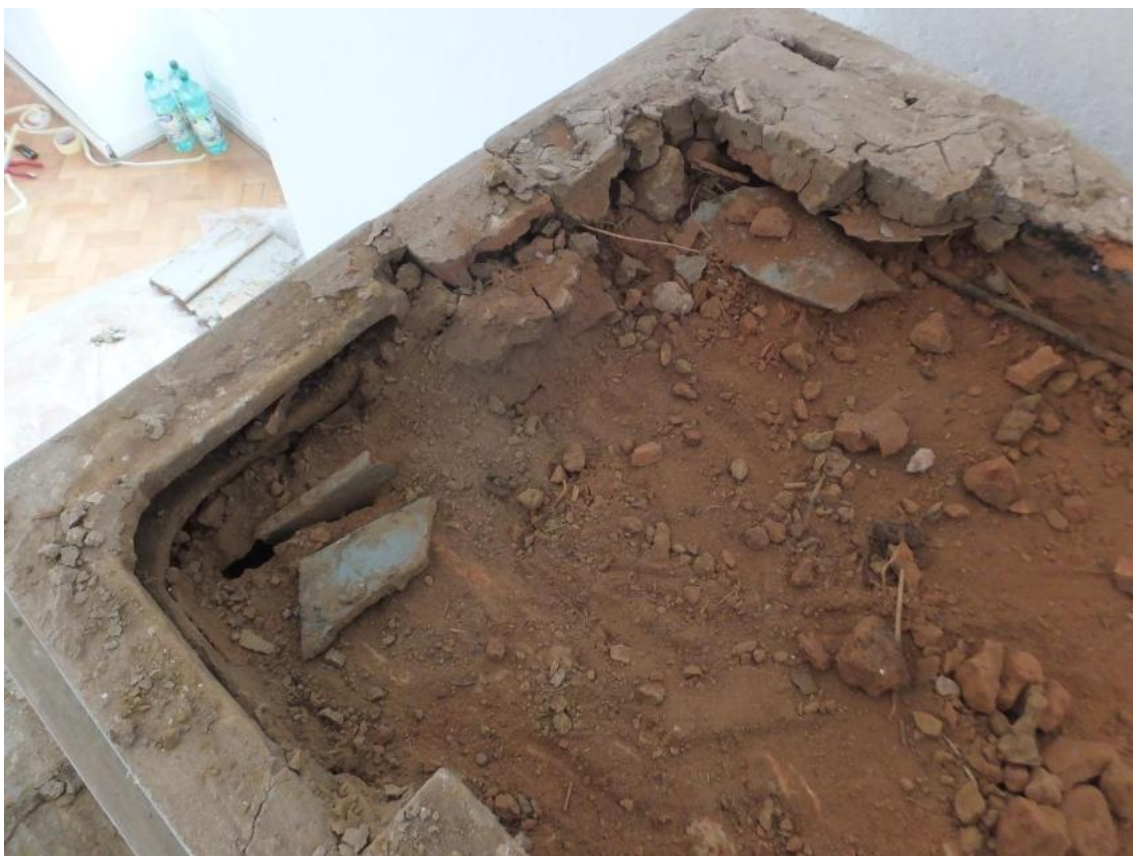
26. Niektoré črepy boli nájdené pri rozoberaní pece. Boli použité ako črepový materiál spolu so škridlami pri zatváraní pece.

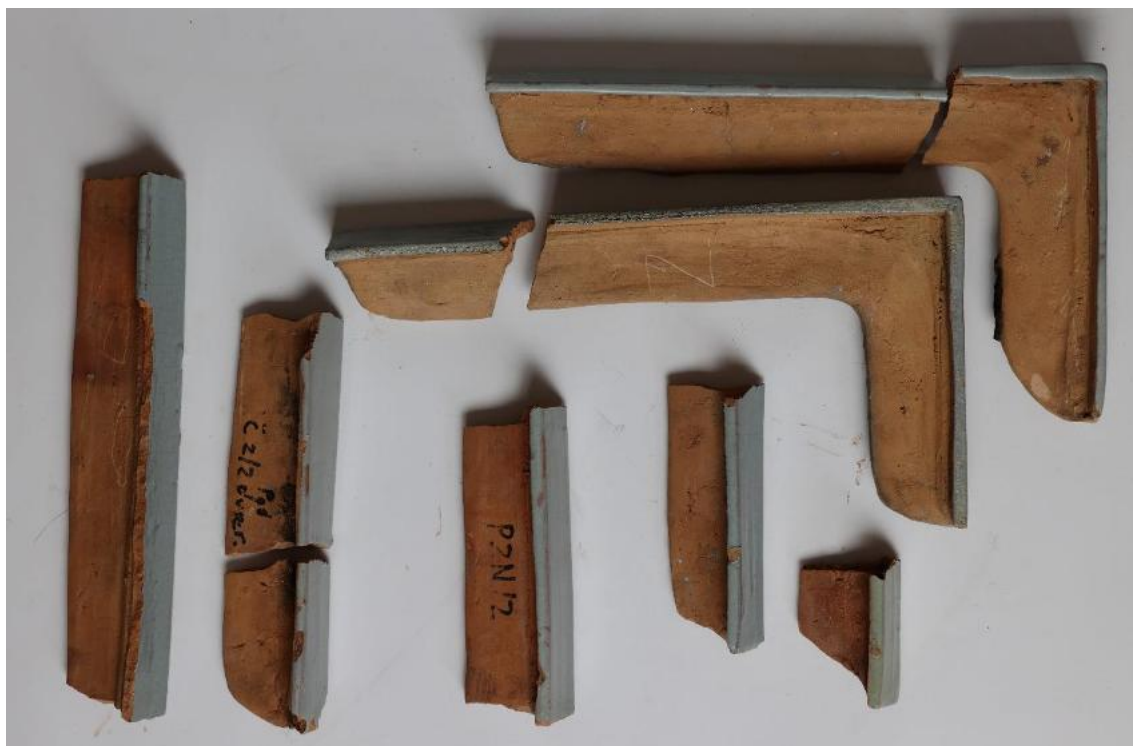
30. Viaceré malé kachlice, ktoré slúžili na prekrytia škáry medzi veľkými kachlicami boli polámané. Kachlice po očistení.

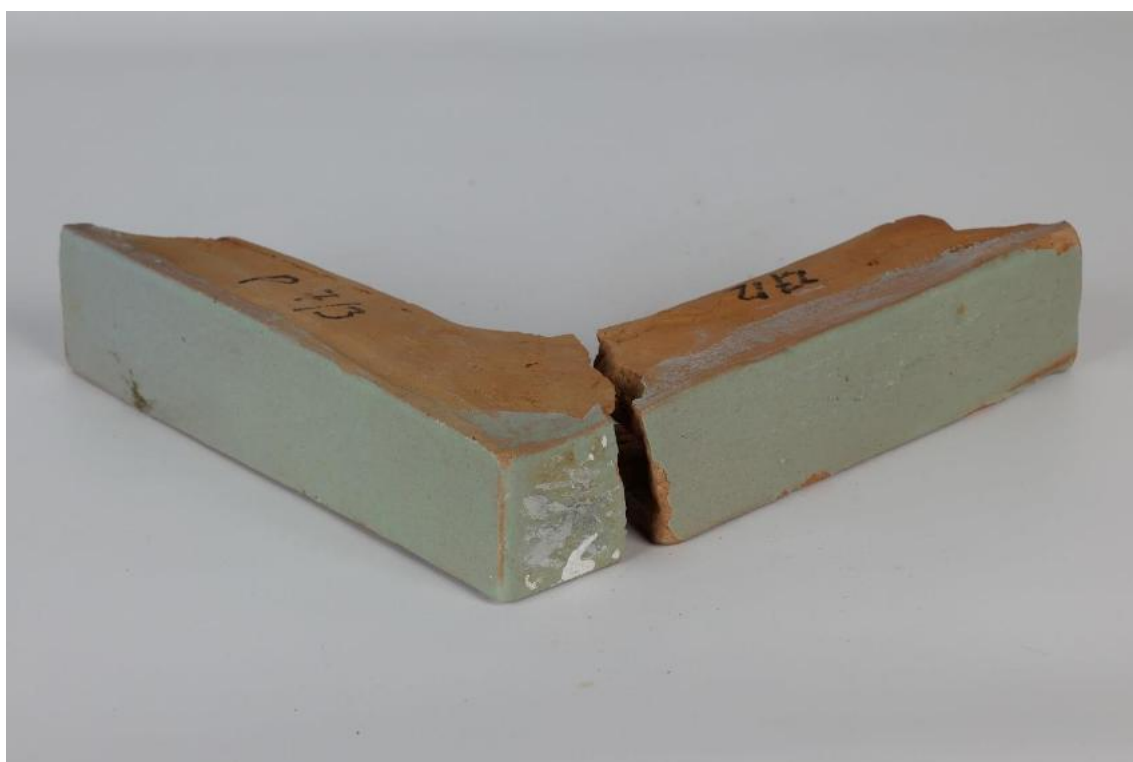
31. Kachlica z nadstavca pece po očistení. Kachlica je zlomená.

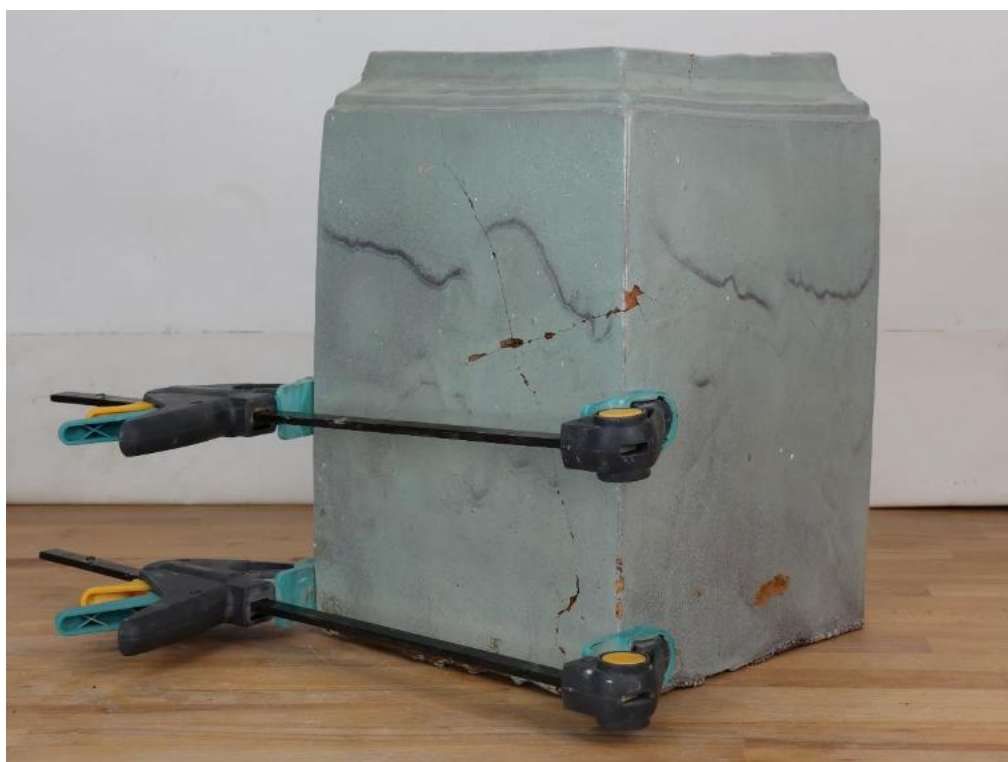
34-35. Lepenie kachlíc. Kachlice boli lepené epoxidovým lepidlom. Jednotlivé spoje museli byť zafixované proti pohybu. Na fixovanie boli použité stolárske svorky.

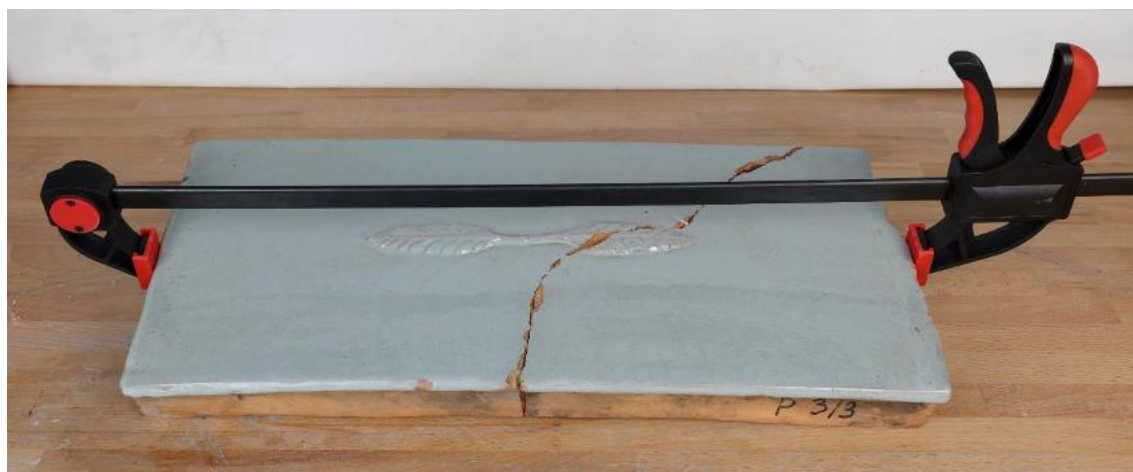
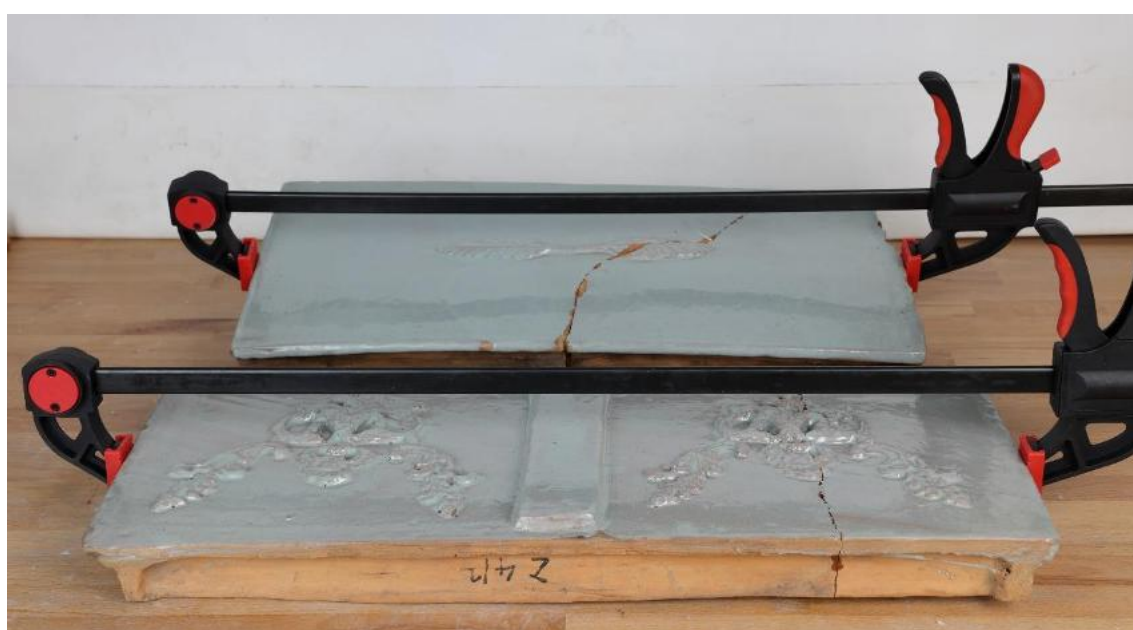
36-37. Lepenie kachlíc. Kachlice boli lepené epoxidovým lepidlom. Jednotlivé spoje museli byť zafixované proti pohybu. Na fixovanie boli použité stolárske svorky.

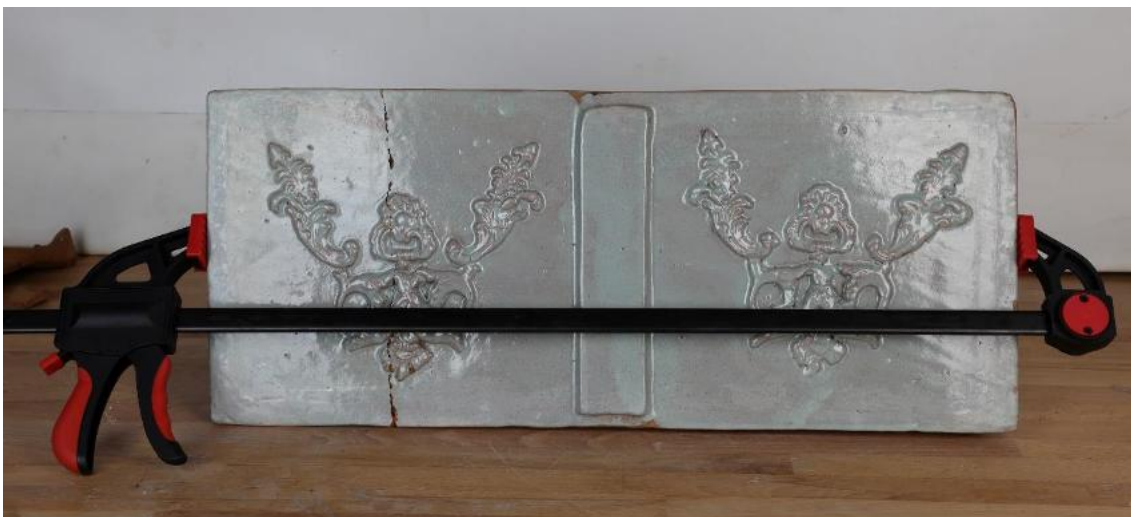
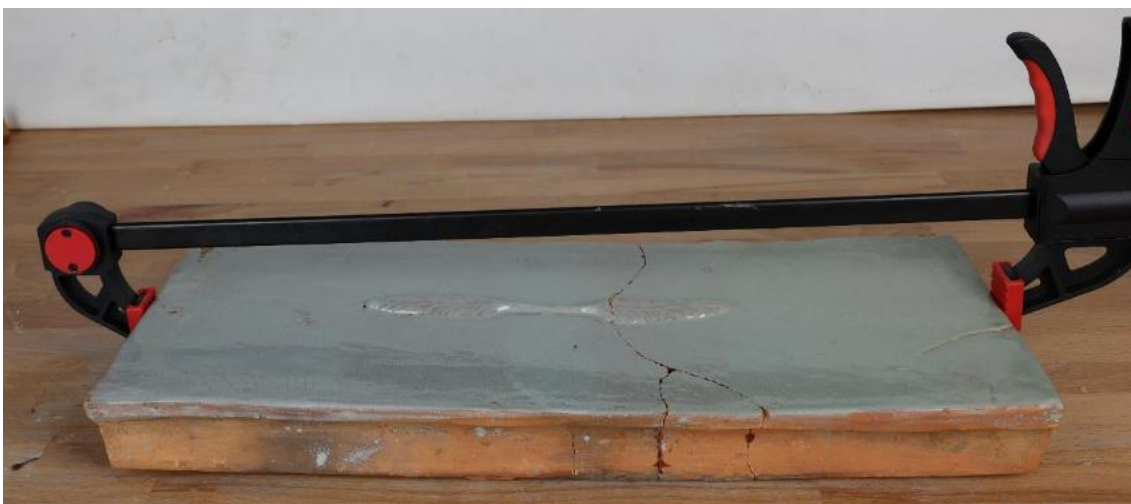
38-39. Lepenie kachlíc. Kachlice boli lepené epoxidovým lepidlom. Jednotlivé spoje museli byť zafixované proti pohybu. Na fixovanie boli použité stolárske svorky.

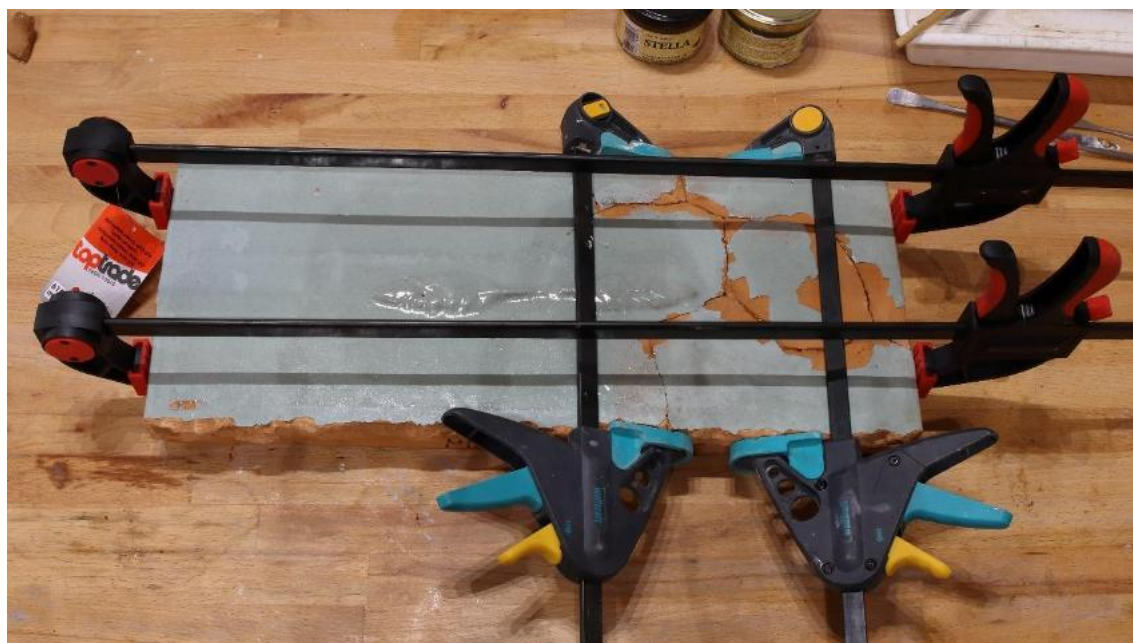
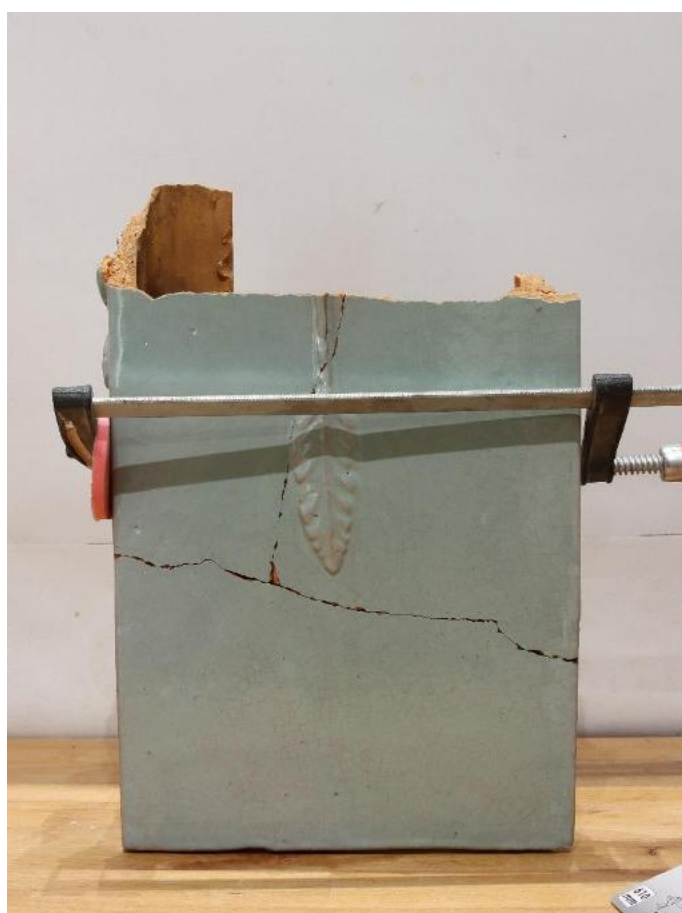
40-41. Lepenie kachlíc. Kachlice boli lepené epoxidovým lepidlom. Jednotlivé spoje museli byť zafixované proti pohybu. Na fixovanie boli použité stolárske svorky.

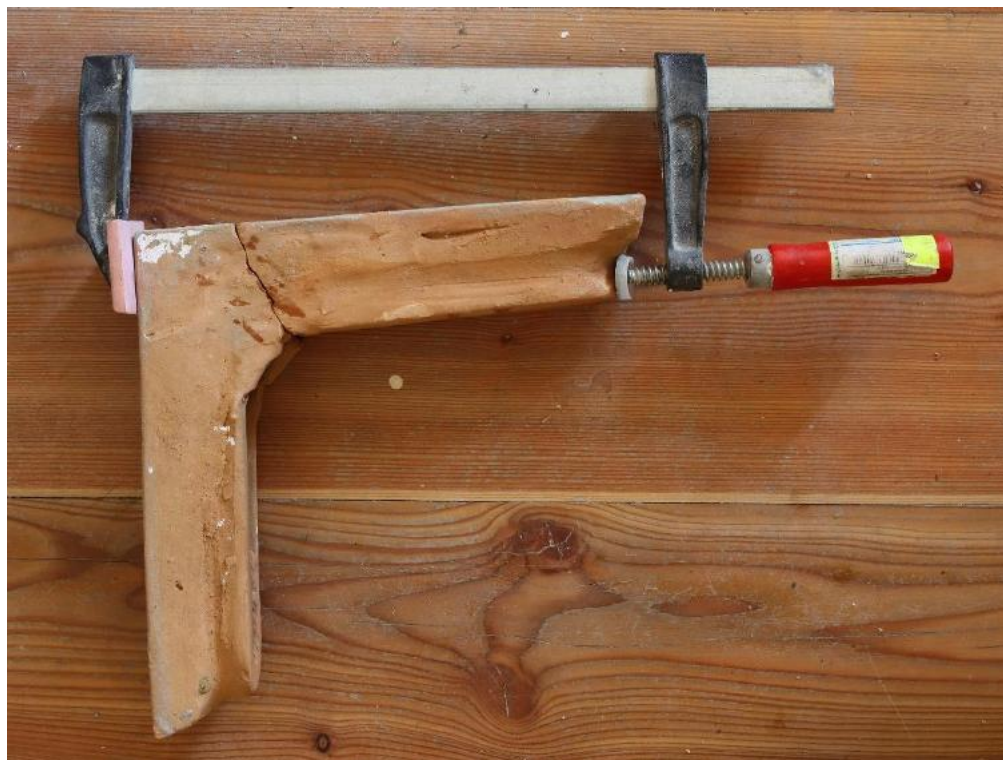
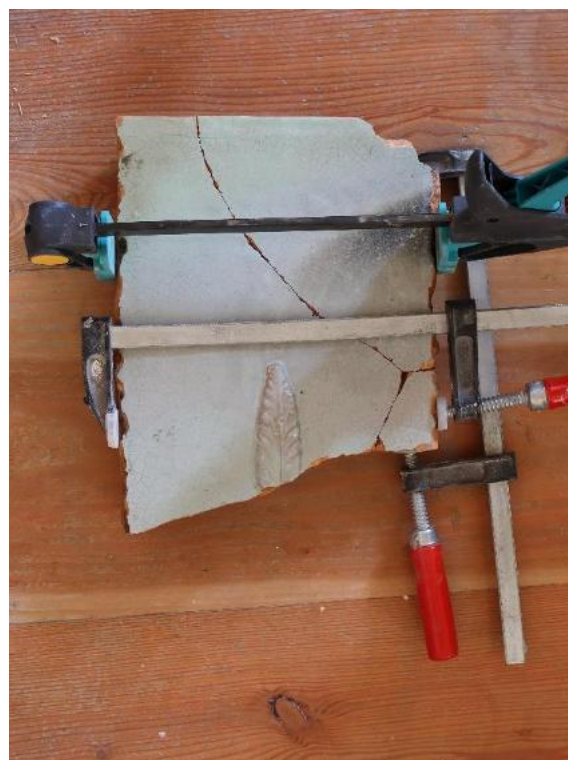
42-43. Lepenie kachlíc. Kachlice boli lepené epoxidovým lepidlom. Jednotlivé spoje museli byť zafixované proti pohybu. Na fixovanie boli použité stolárske svorky.

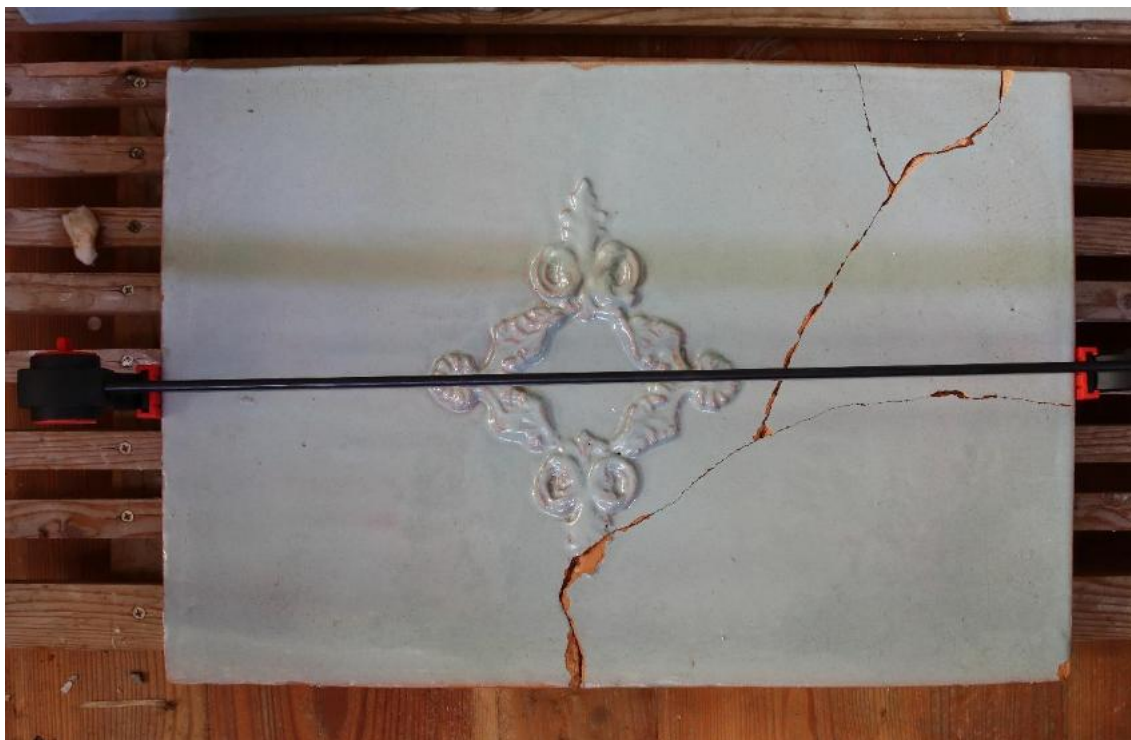
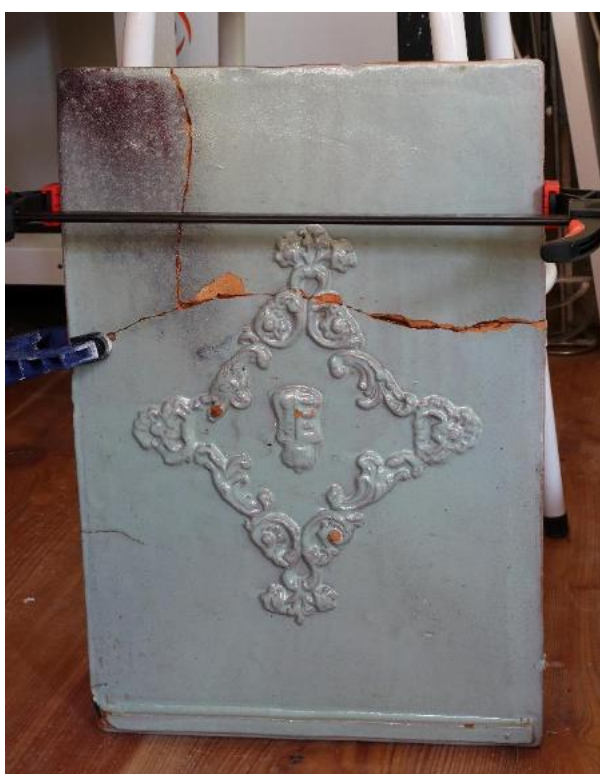
44-45. Lepenie kachlíc. Kachlice boli lepené epoxidovým lepidlom. Jednotlivé spoje museli byť zafixované proti pohybu. Na fixovanie boli použité stolárske svorky.
