## **Záznam o reštaurovaní zbierkového predmetu č 2026/027**

### **Klasicistická ťahová kachľová pec v barokovom paláci hradu Ľubovňa**

**Názov zbierkového predmetu:** Klasicistická ťahová kachľová pec v barokovom paláci hradu Ľubovňa

**Evidenčné číslo:** 3741, prírastkové číslo 1970/0512

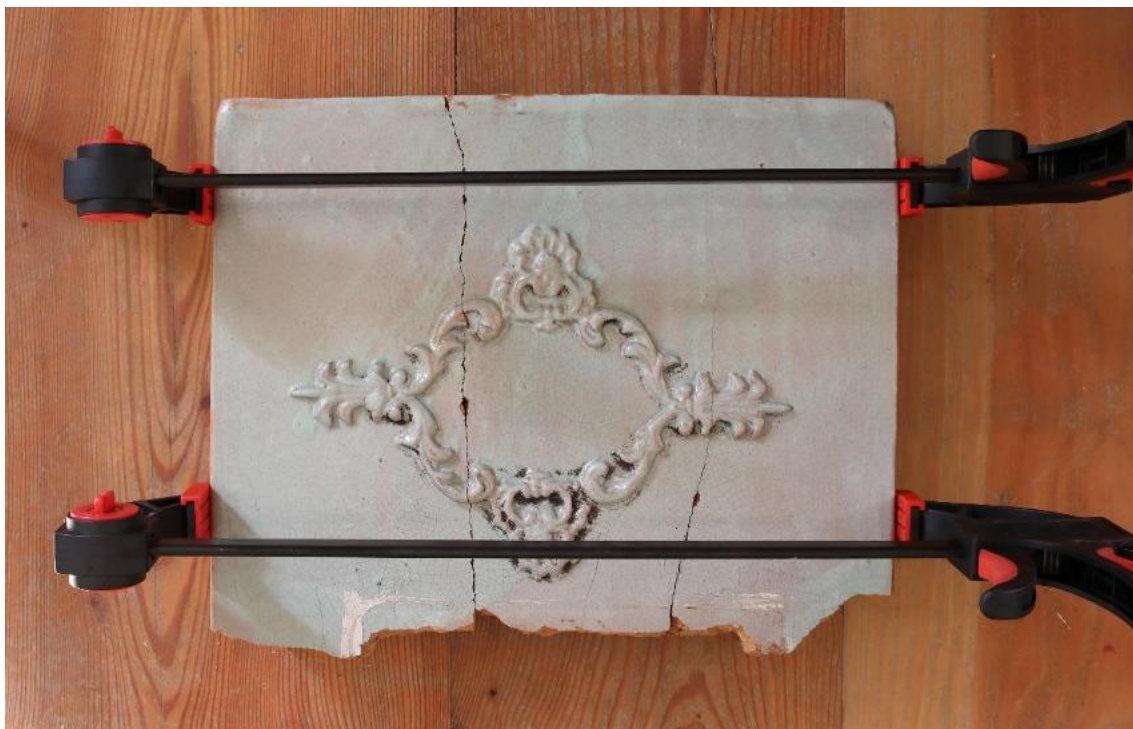
46-47. Lepenie kachlíc. Kachlice boli lepené epoxidovým lepidlom. Jednotlivé spoje museli byť zafixované proti pohybu. Na fixovanie boli použité stolárske svorky.

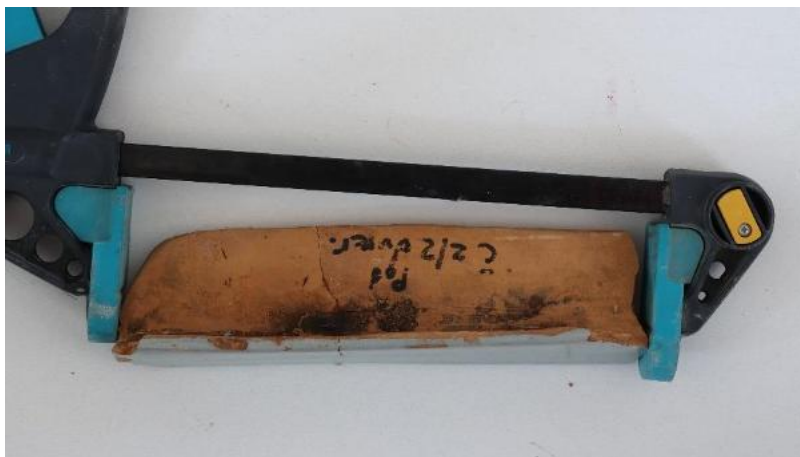
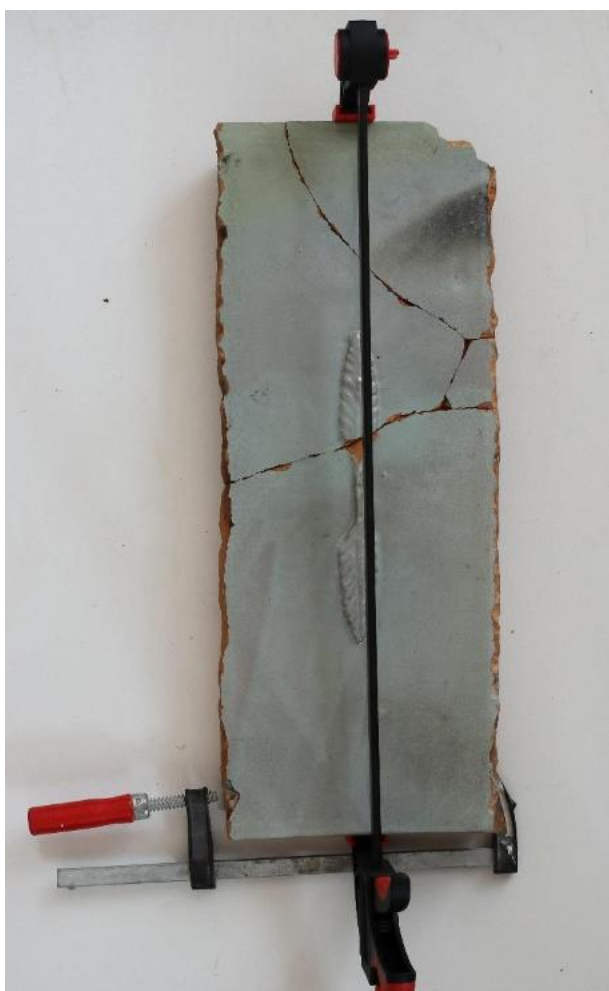
48-49. Lepenie kachlíc. Kachlice boli lepené epoxidovým lepidlom. Jednotlivé spoje museli byť zafixované proti pohybu. Na fixovanie boli použité stolárske svorky.

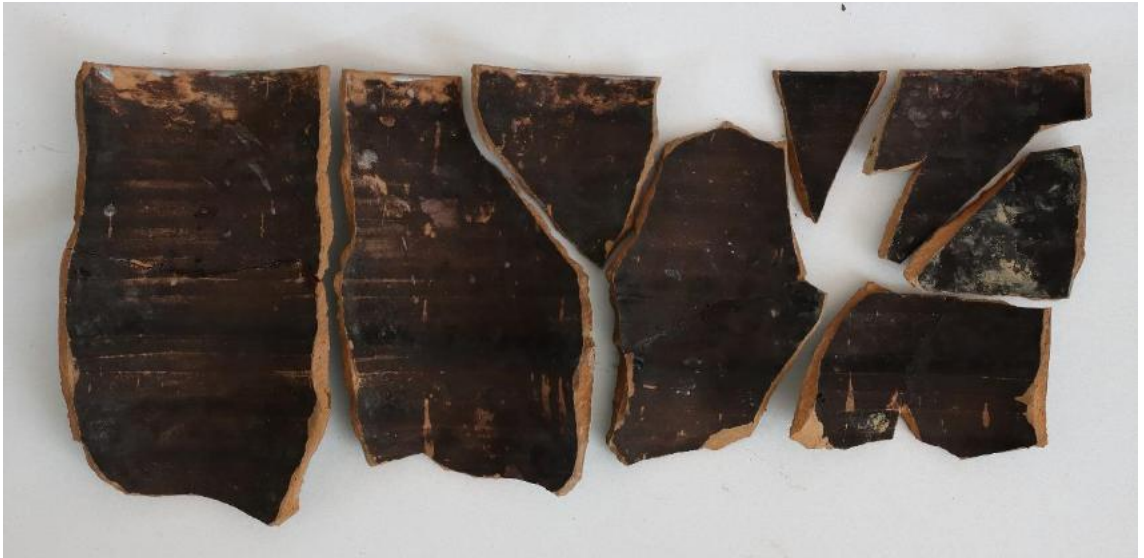
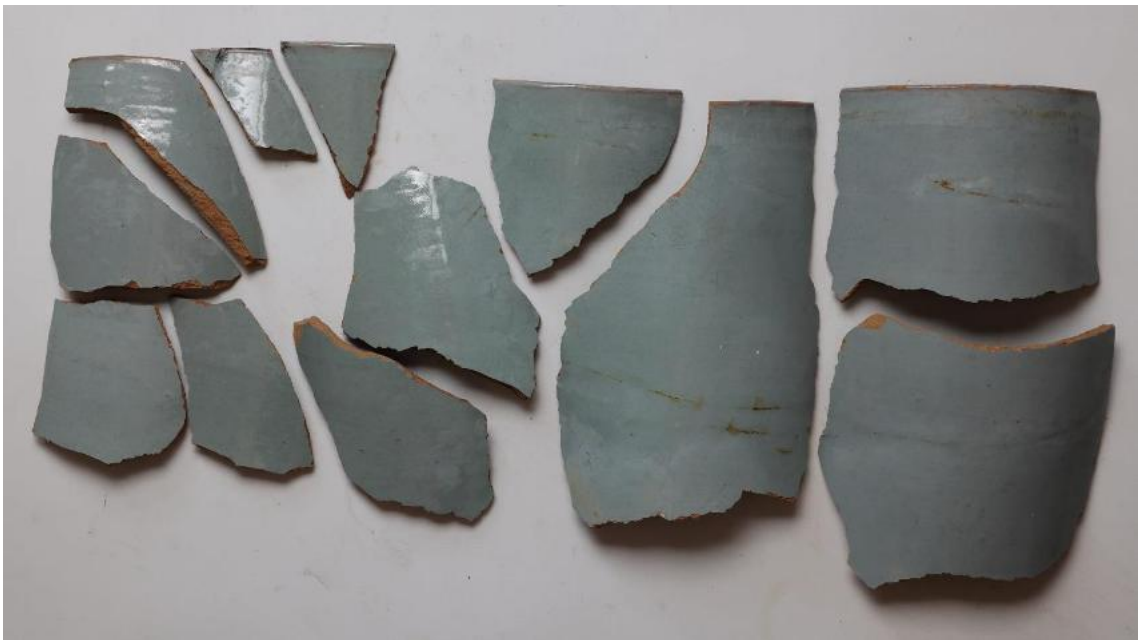
50-51. Črepy pochádzajúce z hornej časti pravého zadného stĺpu, pred lepením.

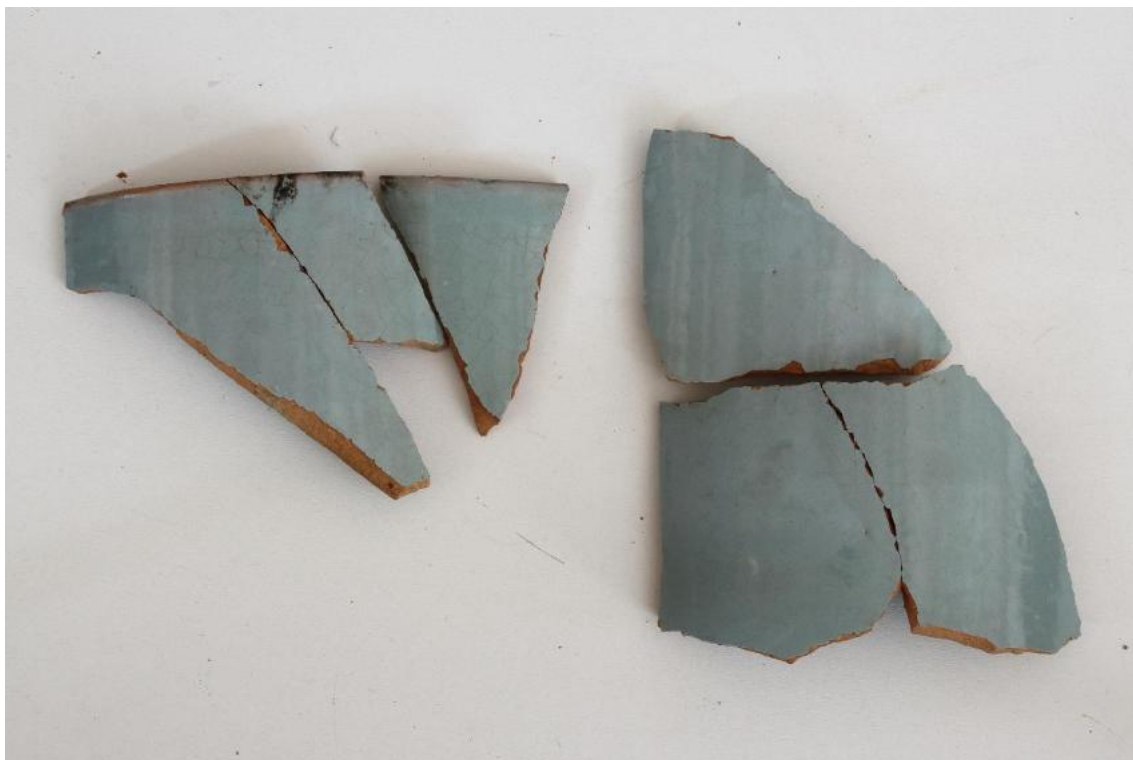
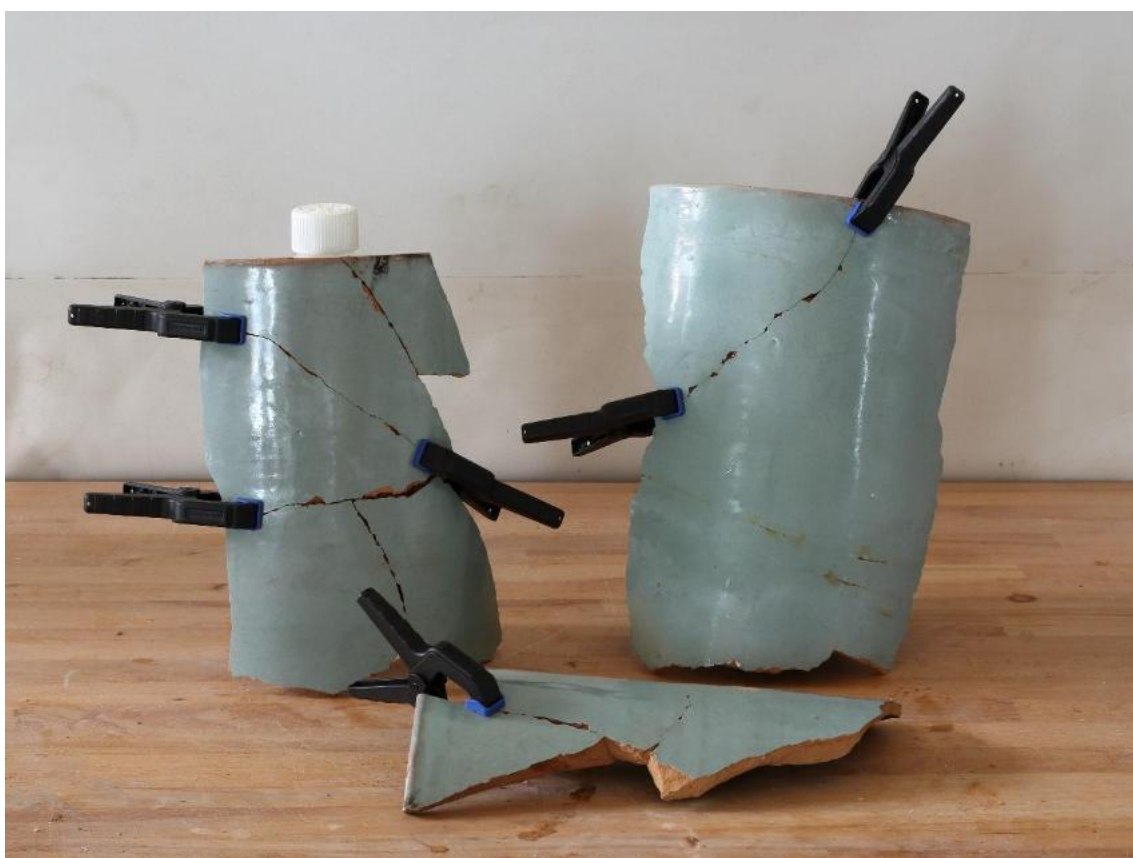
53-54. Jednotlivé črepy boli lepené postupne do menších celkov.

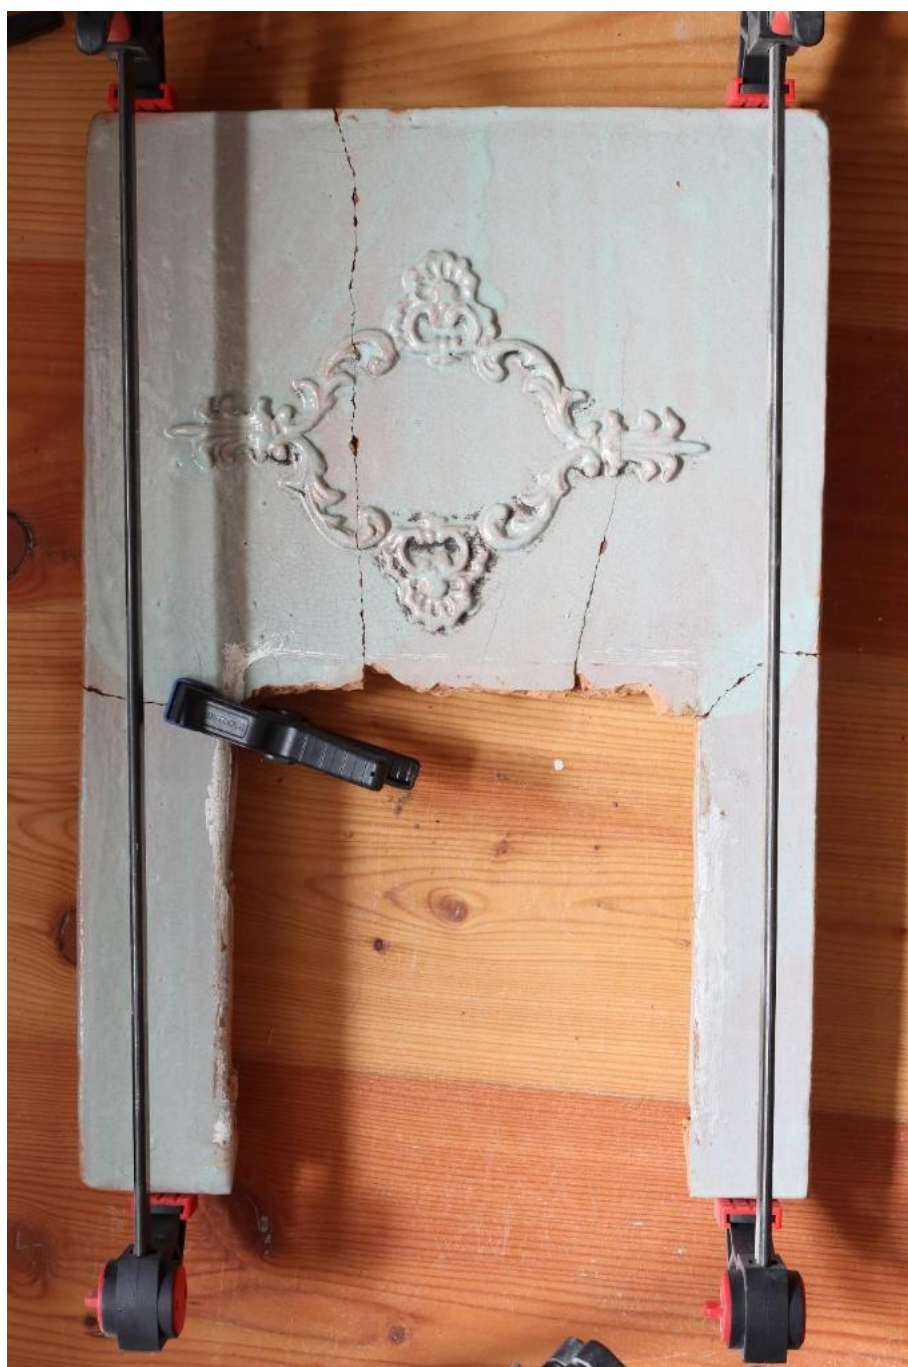
61. Lepenie kachlice s otvorom na kovové dvierka.

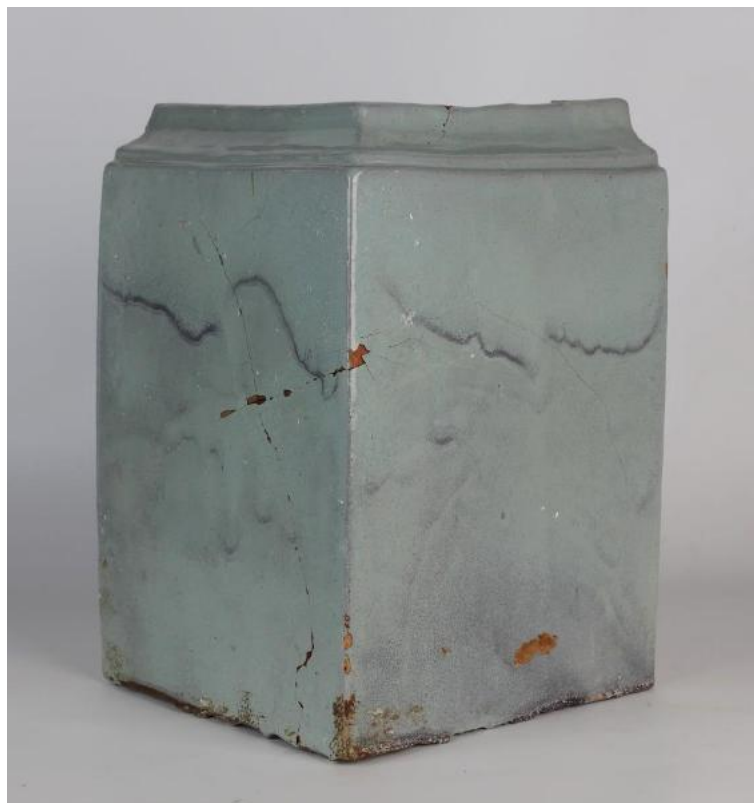
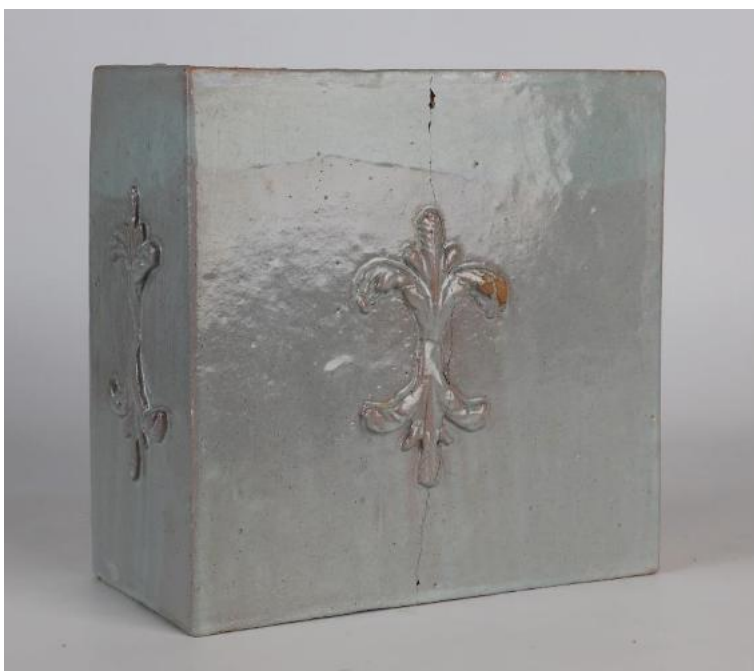
62-63. . Kachlice zo soklovej časti pece po zlepení.

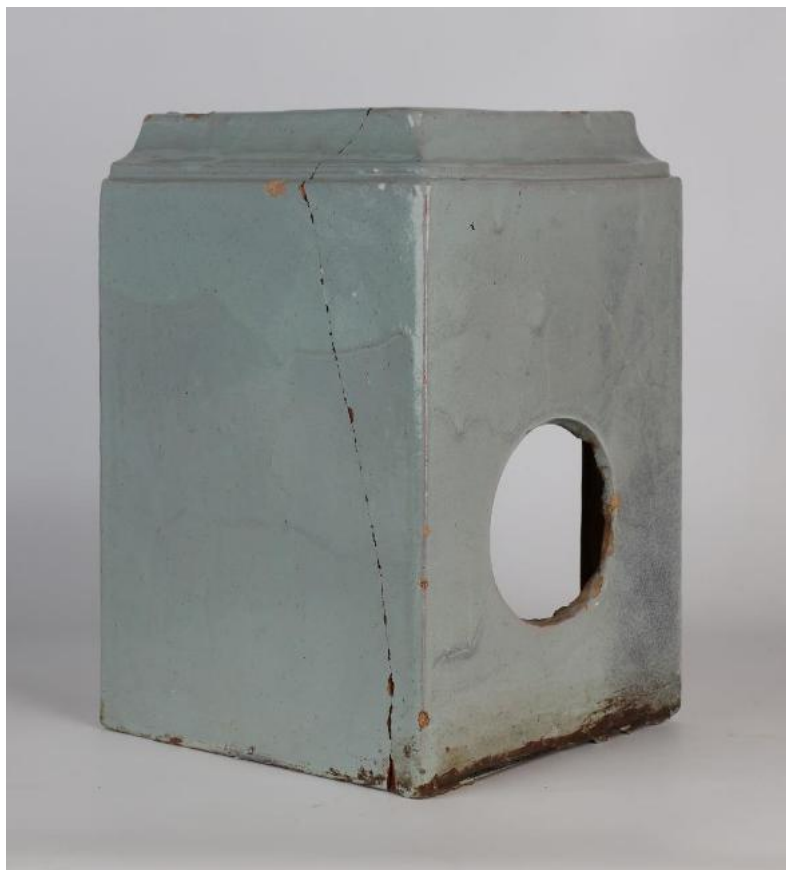
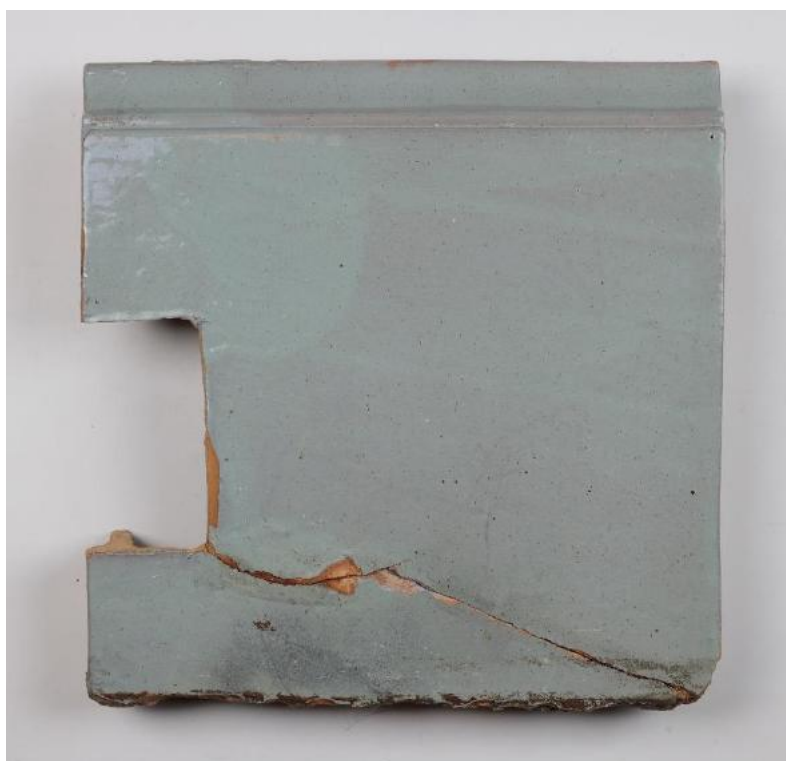
64-65. . Kachlice zo soklovej časti pece po zlepení.

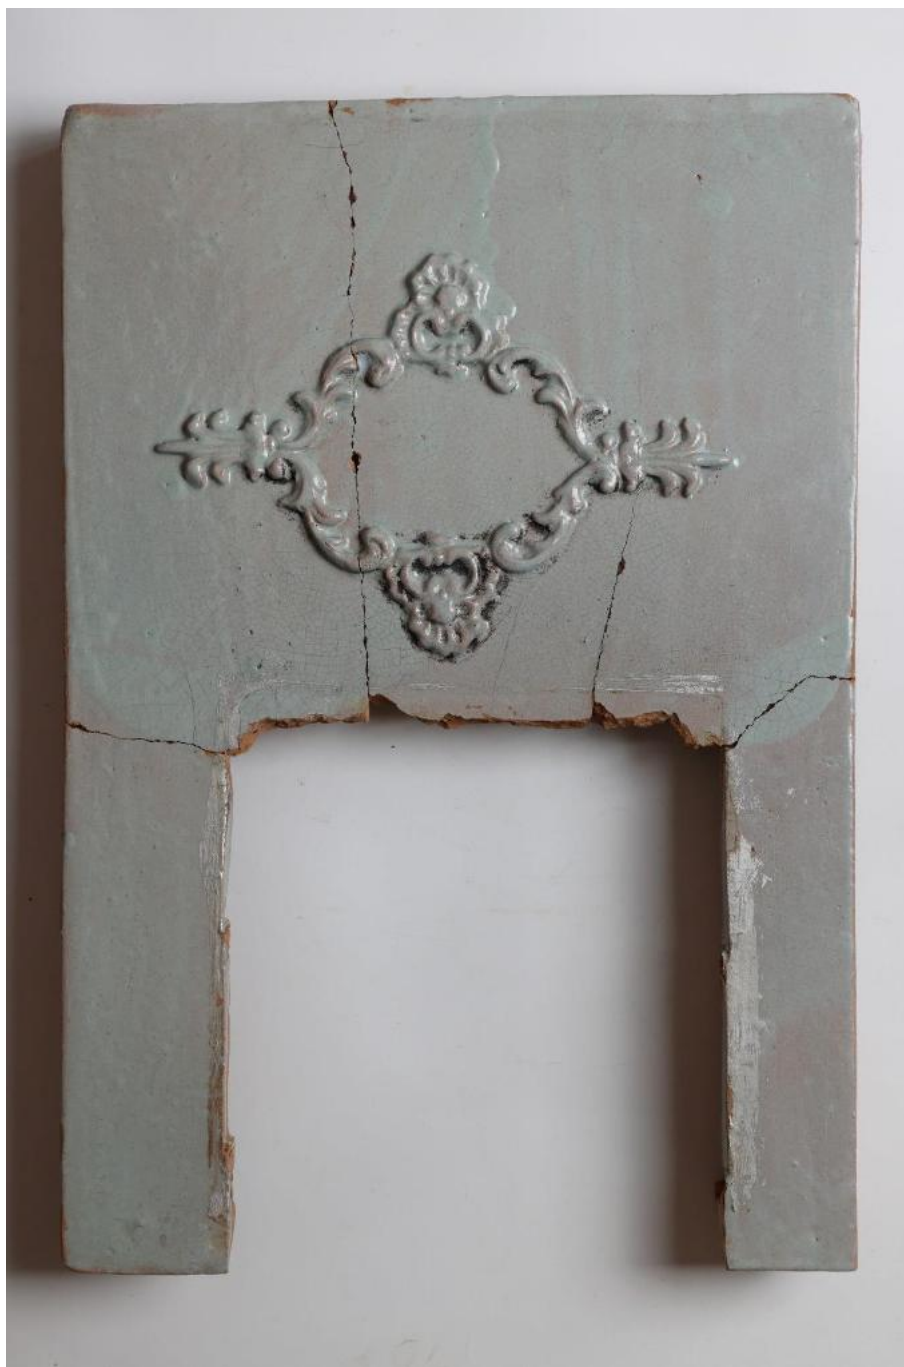
66. Kachlica s otvorom na dvierka po zlepení.

5. Kachlica s otvorom na dvierka bola po okrajoch znečistená striebornou farbou. Dvierka boli pravdepodobne maľované až keď boli zabudované v peci. Nad dvierkami bola kachlica znečistená od dymu a sadzí. Znečistenie od sadzí a dymu bolo odstránené čistiacim prostriedkom určeným na odstraňovanie zadymenia. Bočné okraje boli od striebornej farby očistené odstraňovačom starých náterov a acetónom.

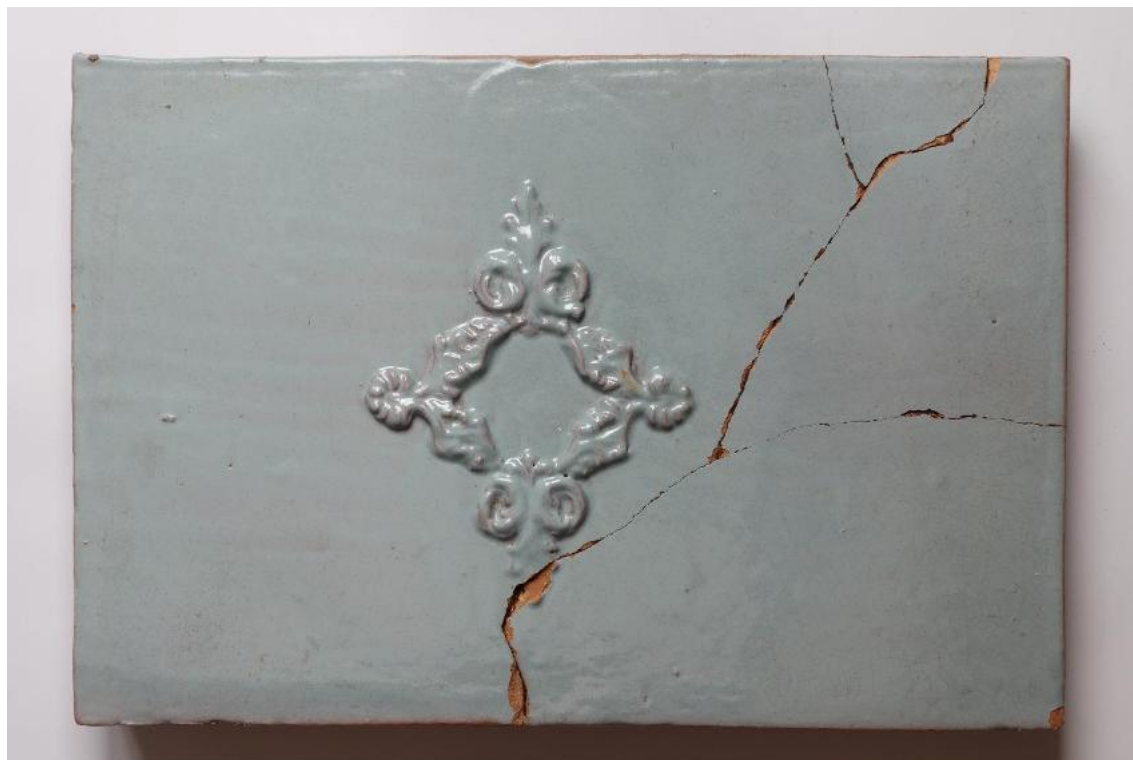
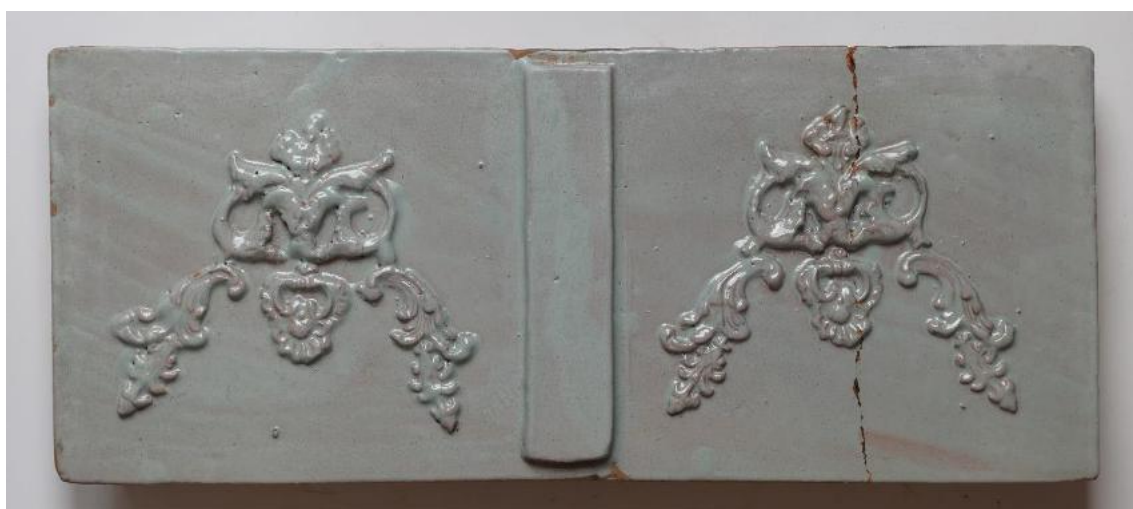
67-68. Kachlice po zlepení.

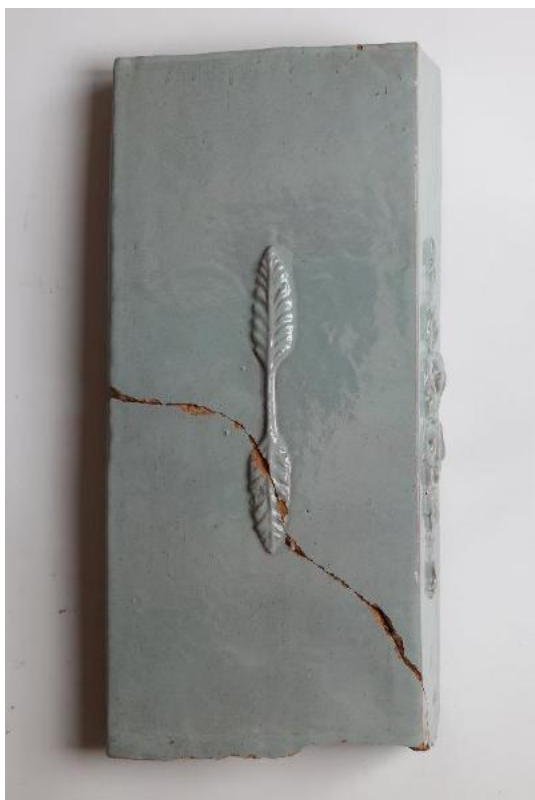
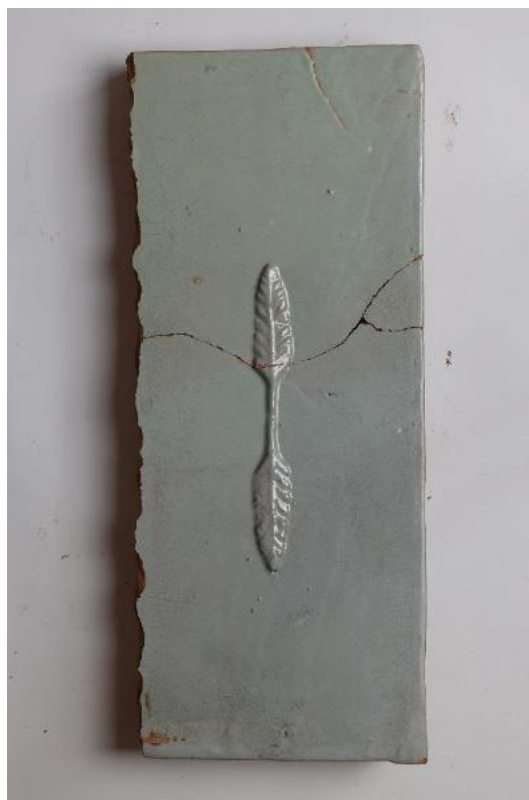
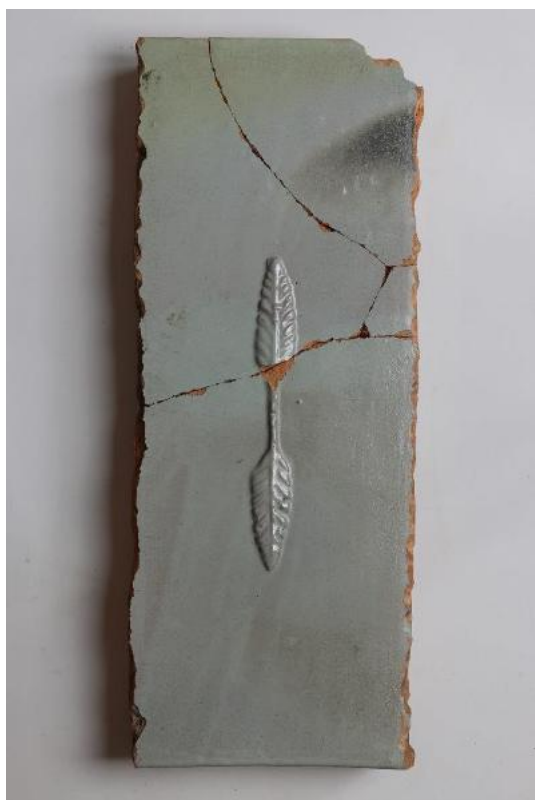
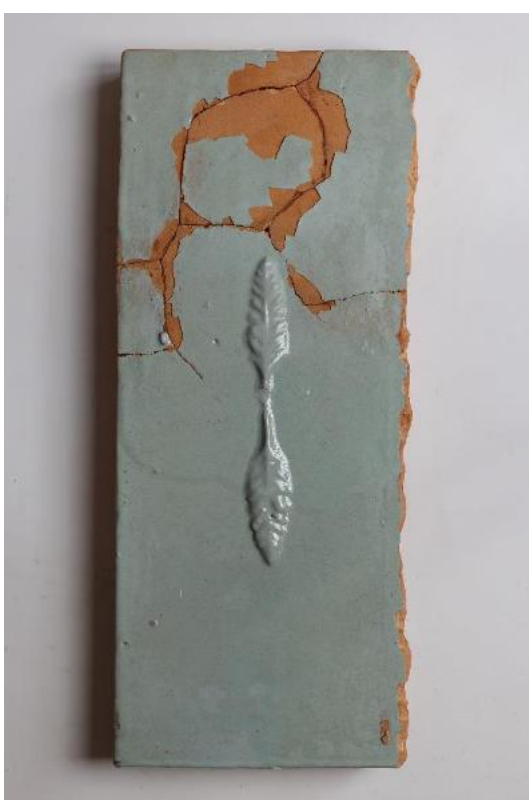
69-72. Kachlice z ohniskové části pece po zlepení.

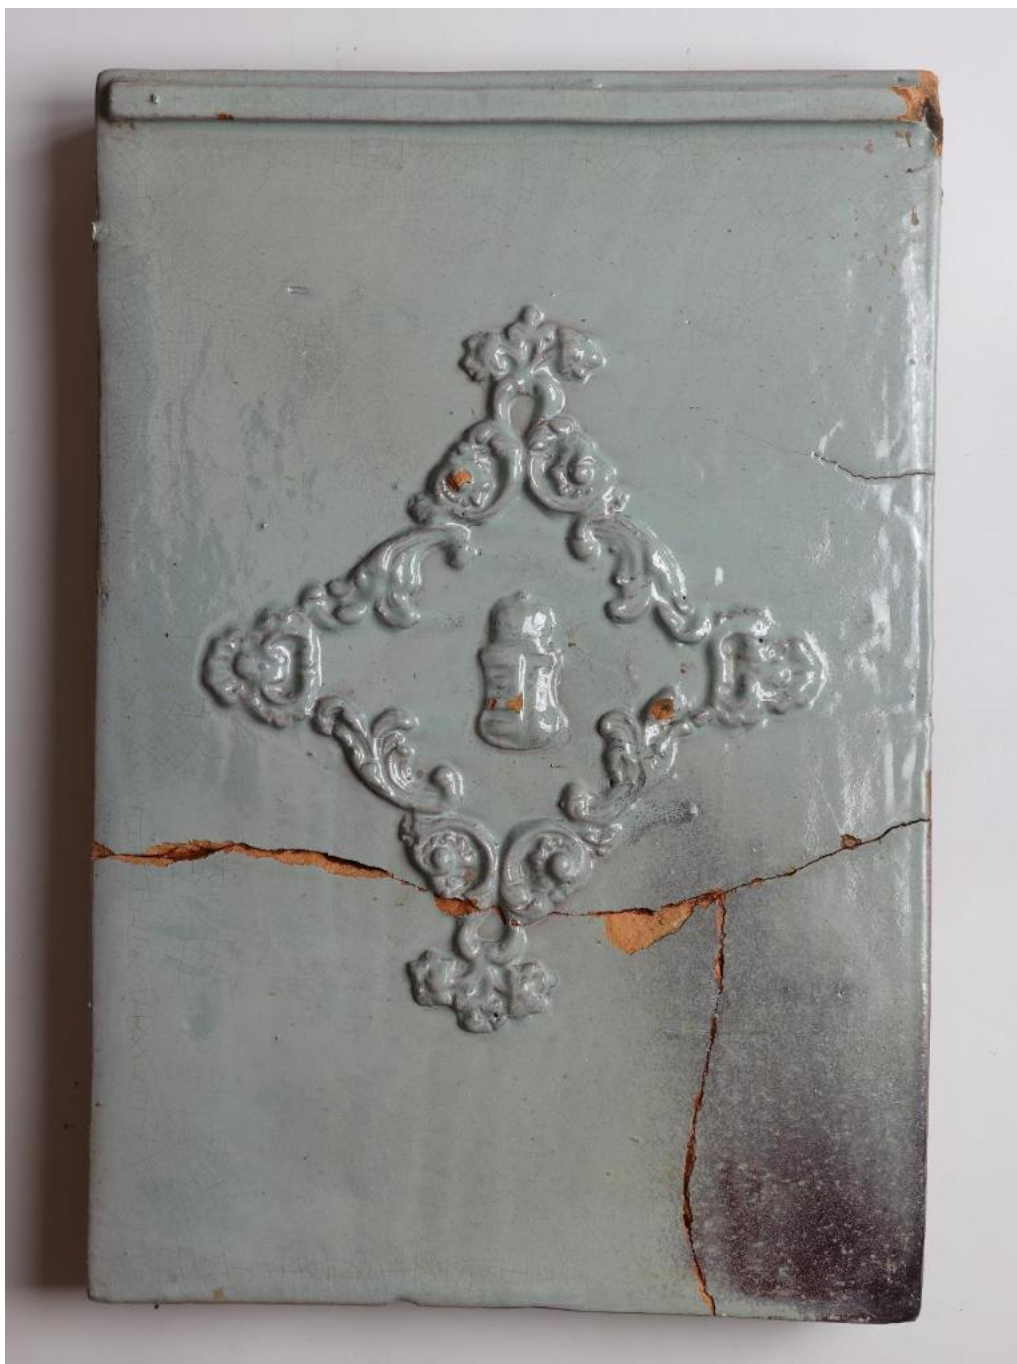
73. Kachlica z ohniskovej časti po zlepení.

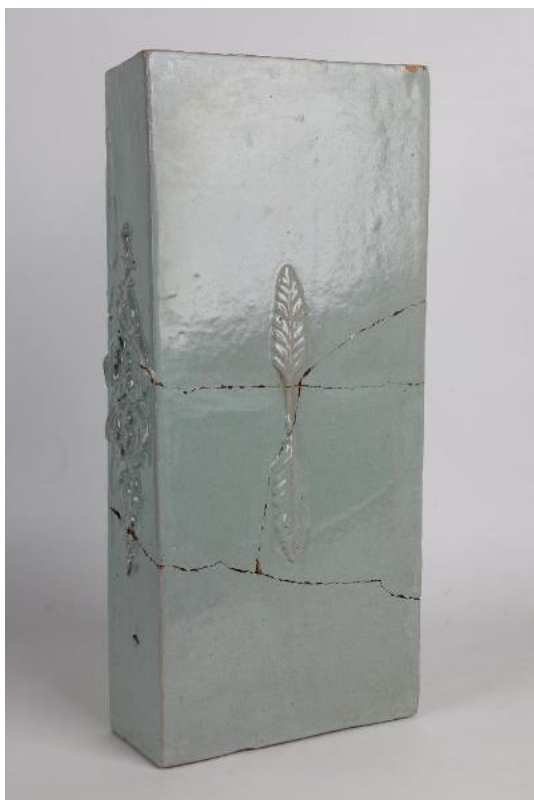
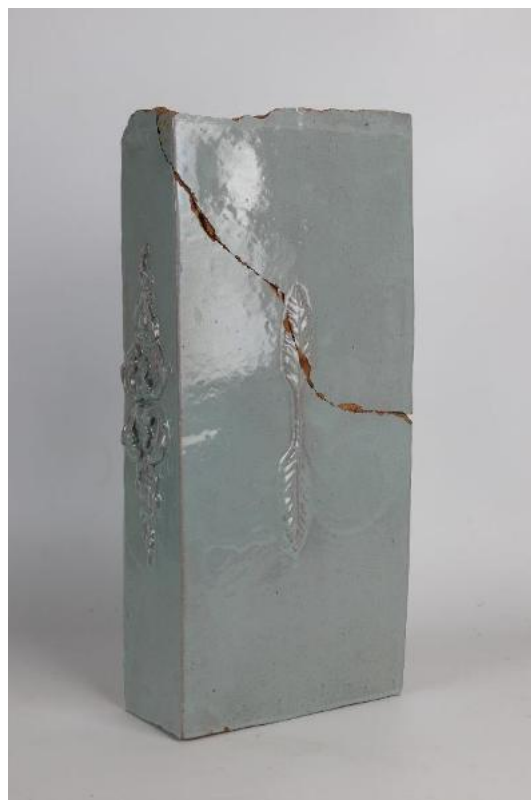
74-75. Rohové kachlice z ohniskovej časti pece po zlepení.

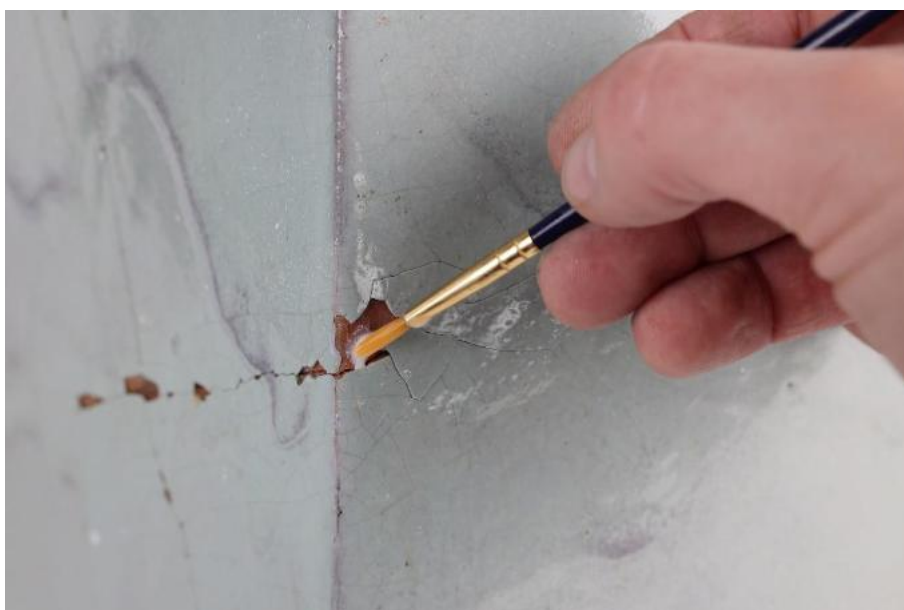
76-77. Uvoľnená glazúra bola spevnená disperzným lepidlom.

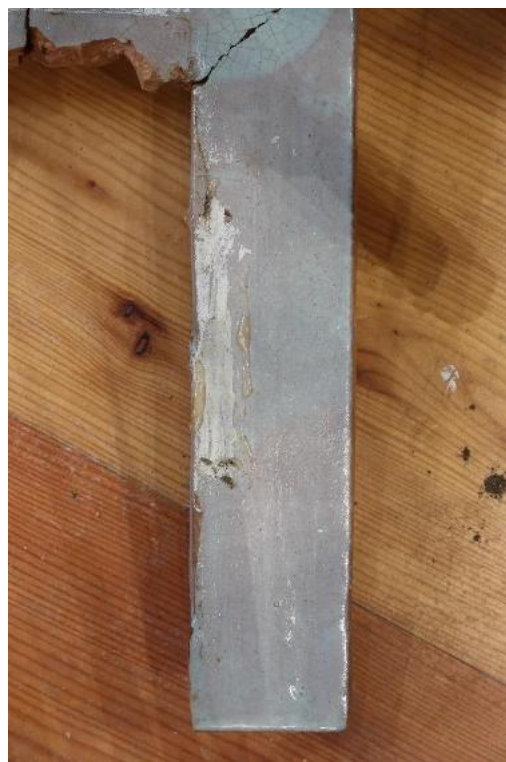
78. Čistenie kachlice s otvorom na dvierka od striebornej farby.

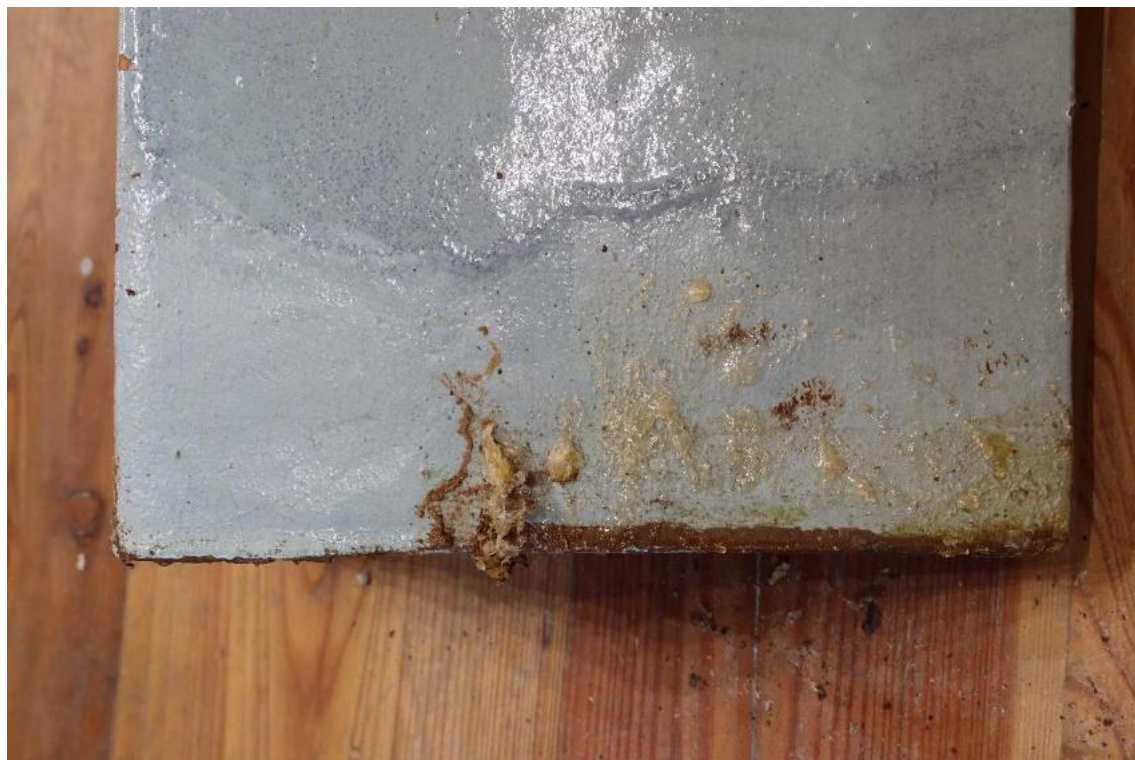
80-81. Čistenie soklovej kachlice od podlahového laku a hnedej farby pomocou odstraňovača starých náterov.

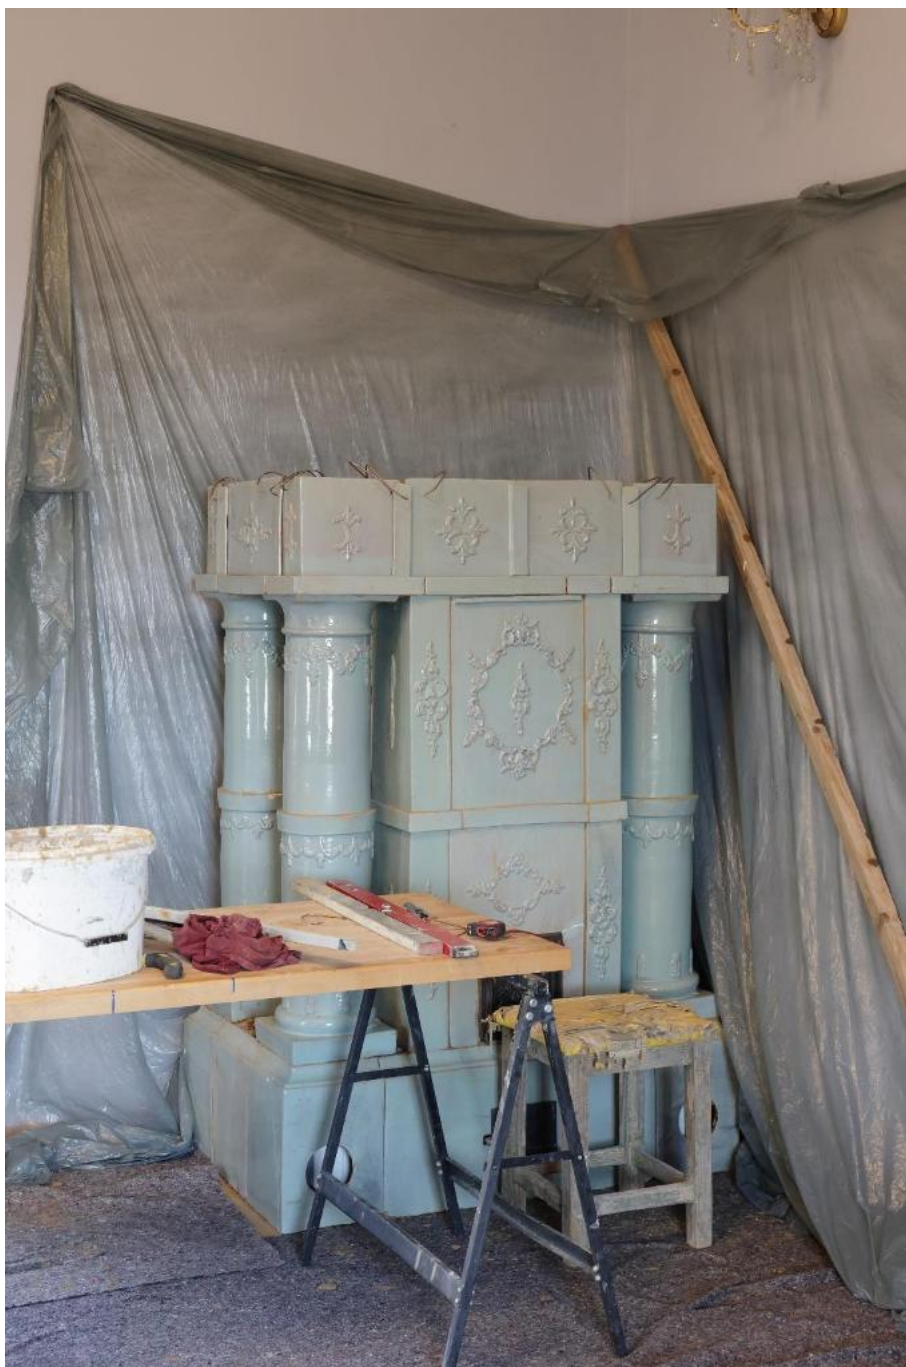
126. Budovanie prekladovej časti pece. Steny v krištáľovej miestnosti barokového paláca boli počas stavania chránené kartónmi a igelitom.

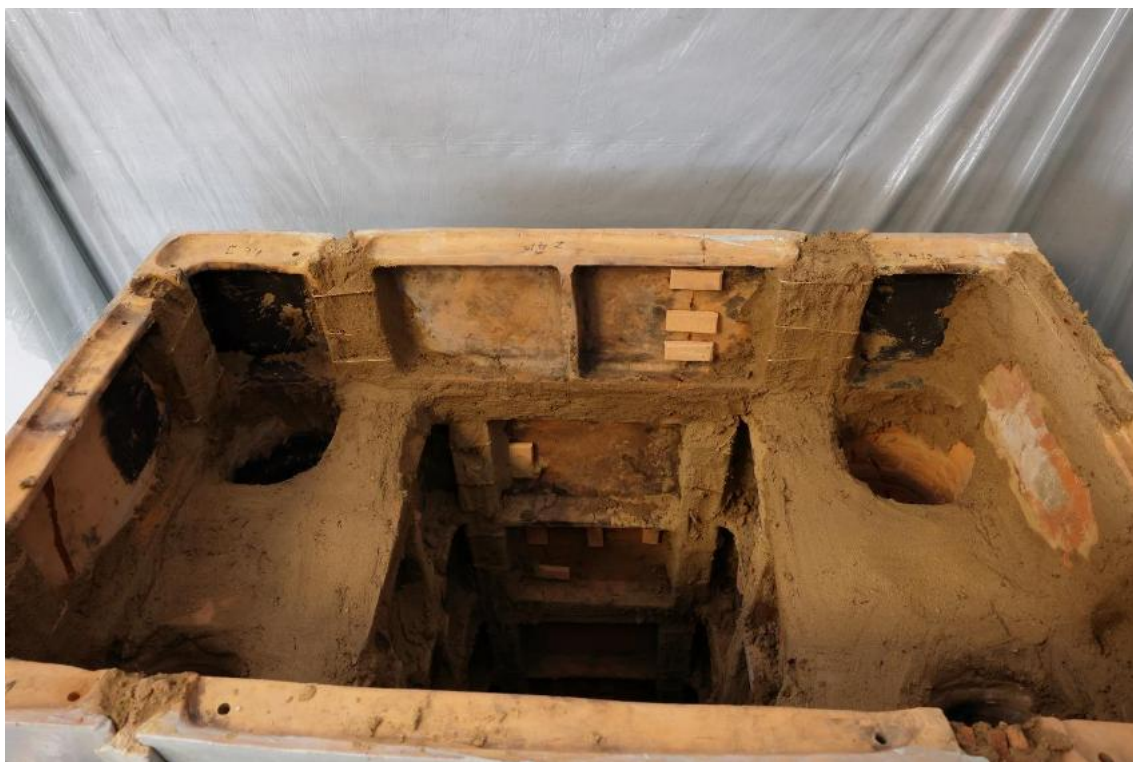
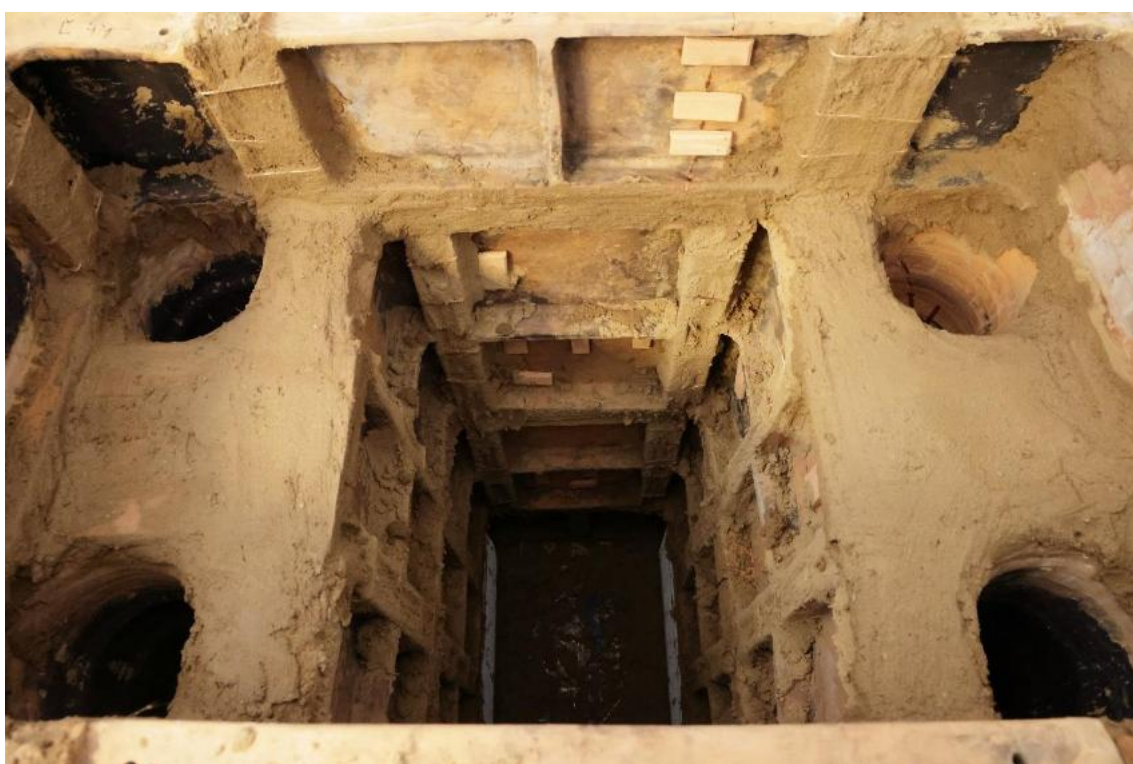
127-128. Pohľad do vnútra pece.

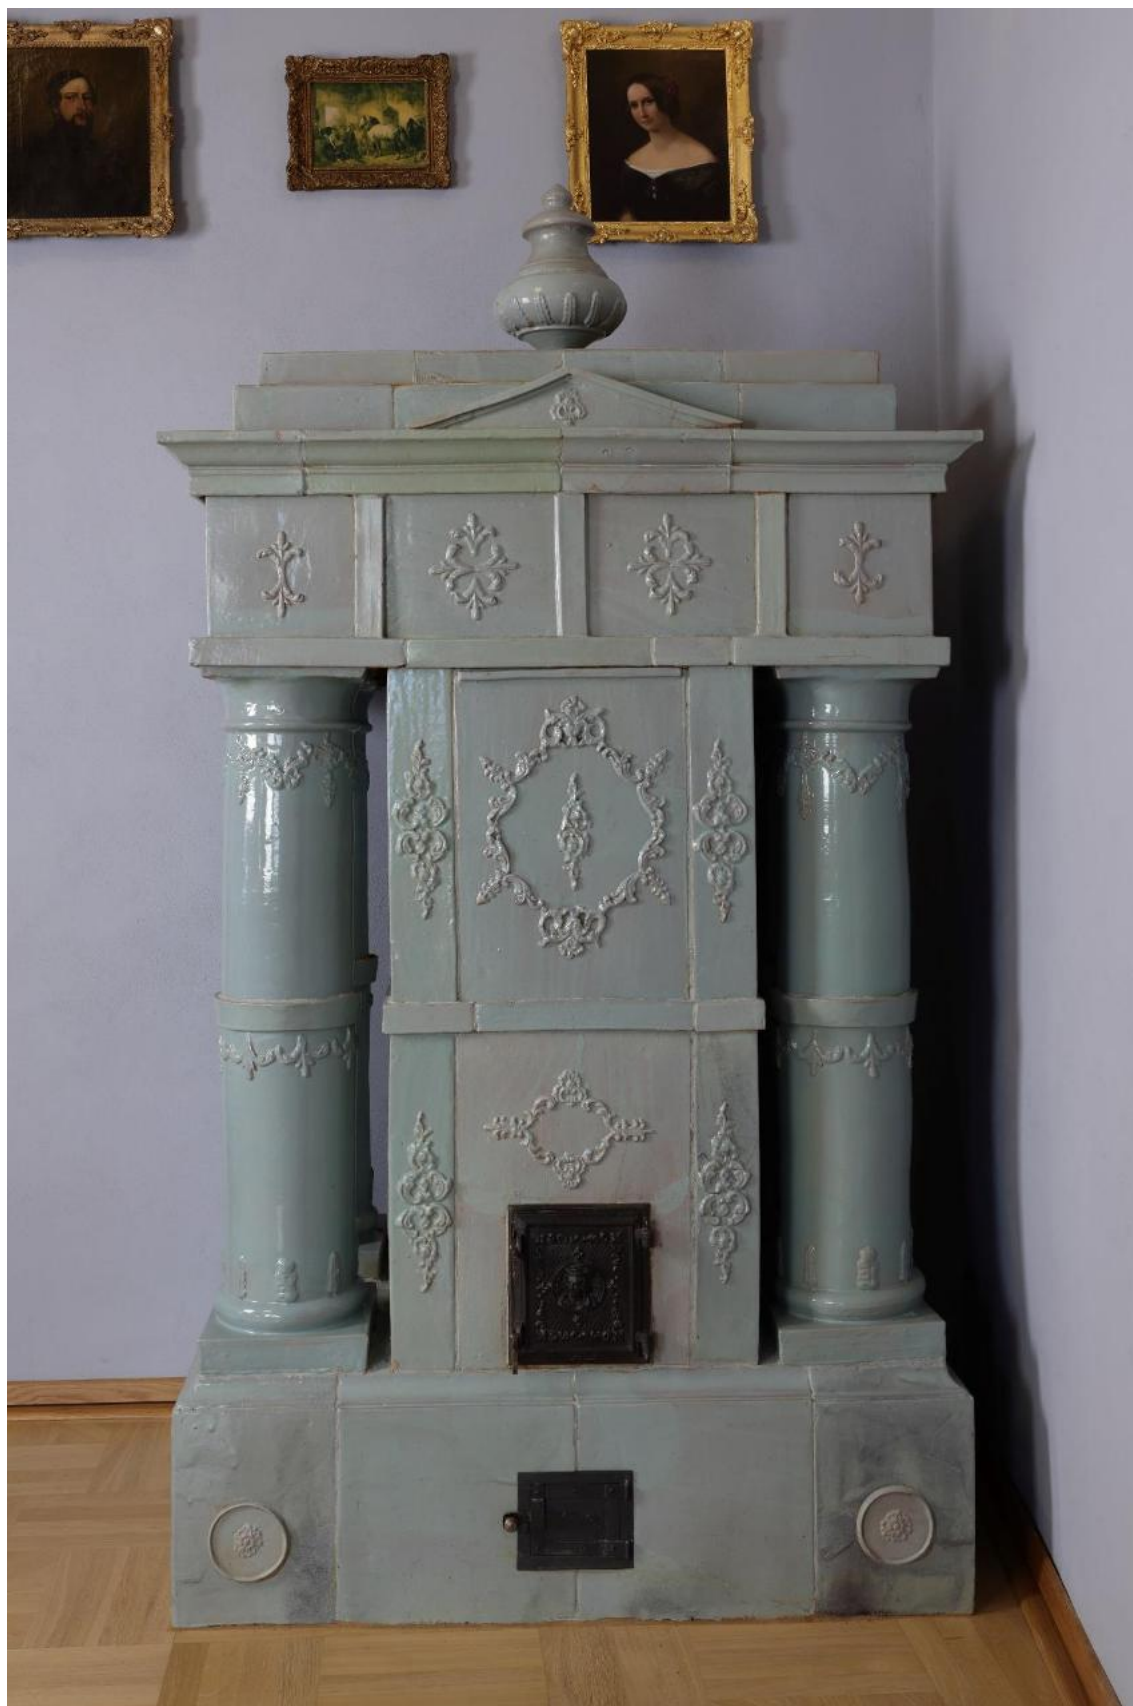
131. Postavená zreštaurovaná pec.
